# MEMORIAL MODIFICATIVO DO PROJETO DE RESTAURO DO IAB

Documentação complementar do processo 59862/2009 do CONDEPHAAT  
e 2009-0.196.106-6 do CONPRESP  
RRT: 1656091

O presente memorial apresenta justificativa para revisão do projeto de restauro do edifício do IAB, aprovado pelo CONDEPHAAT pelo processo 59862/2009 e pelo CONPRES P processo 2009-0.196.106-6

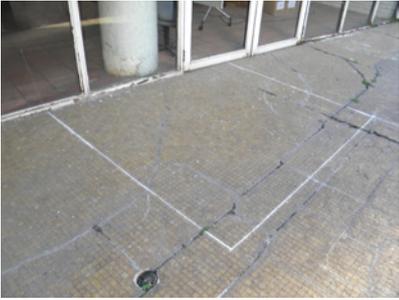
No início dos trabalhos, a captação das águas pluviais das marquises era feita através de ralos distribuídos pela laje. A sucessiva remoção de camadas de acabamento de piso e enchimentos da marquise inferior revelou a presença das alvenarias que configuravam os jardins previstos no projeto original. Entretanto, estas jardineiras estavam preenchidas com entulho, sem desempenhar a sua função.

Figura 13 - Ralos na marquise inferior

A proposta de intervenção considera a existência das jardineiras e a possibilidade de recuperar o sistema de captação de águas pluviais proposto originalmente. Desta forma, o novo piso proposto será assentado sobre o contrapiso da marquise e na área das jardineiras será instalado como “piso elevado” drenante com juntas abertas, permitindo a drenagem da água. (Figuras 30 e 31)

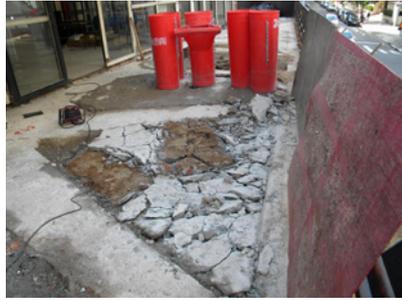
Figura 14 - Caixaão perdido preenchido de entulho

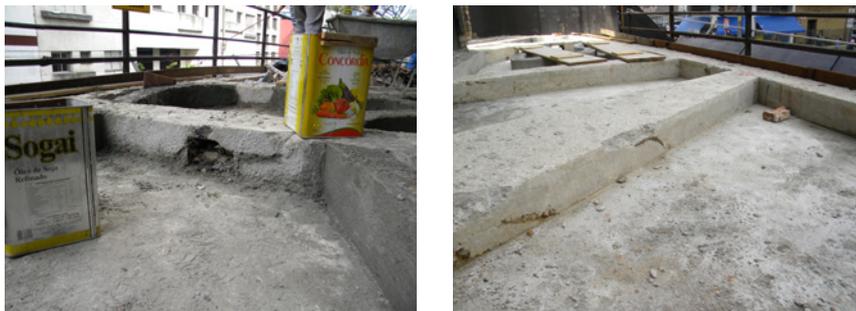
Em alguns pontos, tanto da marquise superior quanto da inferior, foi identificada armação exposta que será tratada com pintura monocomponente à base de resina epóxi rico em zinco, que agirá por efeito galvânico. (Produto Nitoprimer ZN – Fabricante Weber Saint-Gobain). Para a proteção mecânica desse tratamento da armadura, será utilizada uma argamassa bicomponente à base de cimento Portland, agregados finos, aditivos especiais e polímero acrílico. (Produto Anchormassa S2 – Fabricante Weber Saint-Gobain).

Figuras 18 e 19 - Fotos das armaduras expostas na marquise inferior

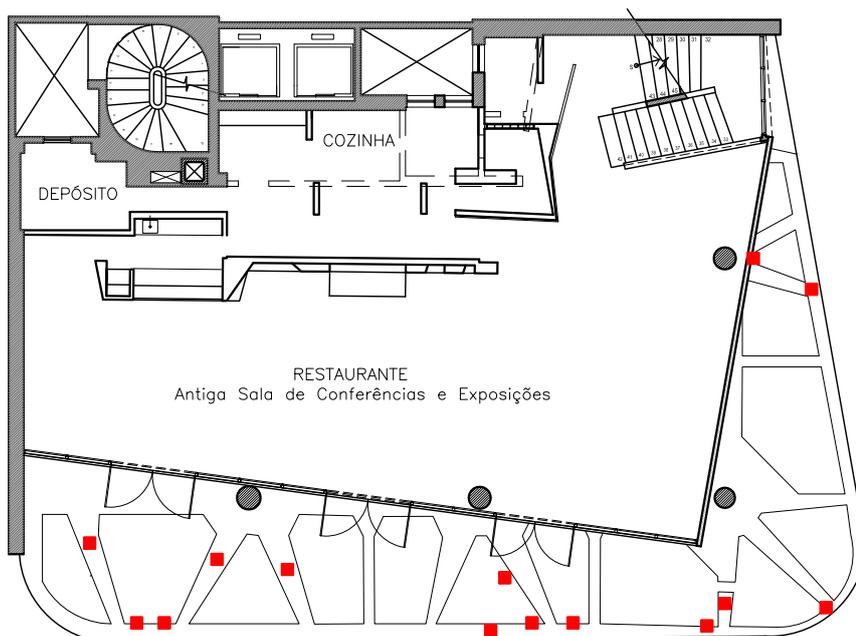
Figura 20 - Planta do Terceiro Pavimento - Identificação das armaduras expostas - Escala 1:200

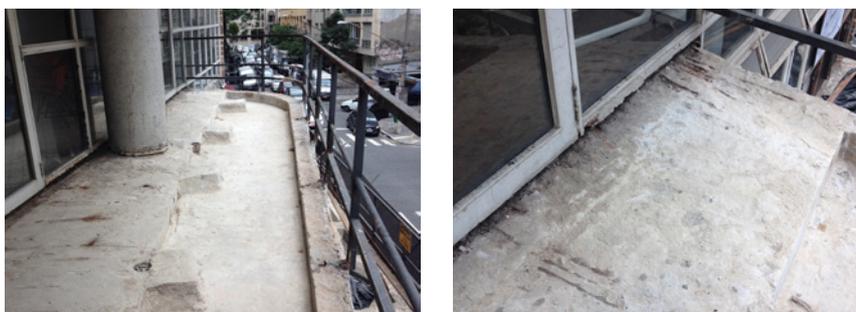
Figuras 21 e 22 - Ralos e armaduras expostas na marquise superior

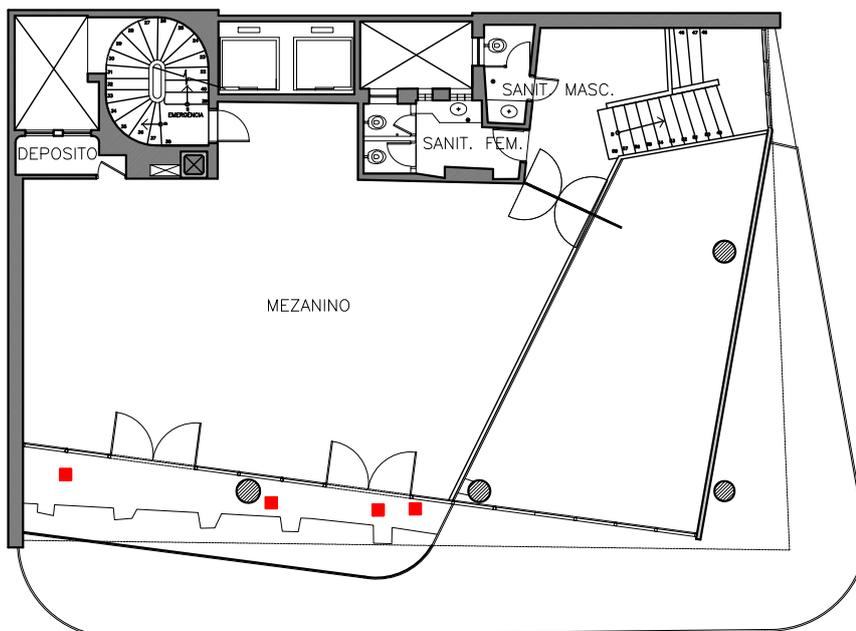
Figura 23 - Planta do Quarto Pavimento - Identificação das armaduras expostas - Escala 1:200

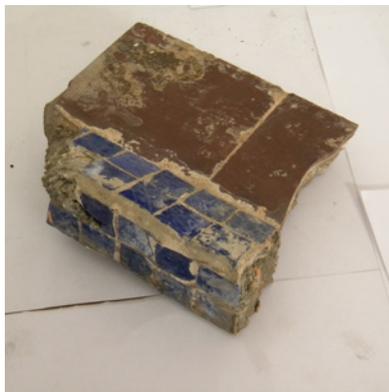
As pastilhas de porcelana vitrificada que revestem atualmente a lateral das marquises substituíram pastilhas de vidro azuis. Pode-se comprovar este fato por um pedaço de entulho encontrado no preenchimento das jardineiras.

Figura 25 - Fragmento do entulho encontrado nas jardineiras

Optou-se por revestir as bordas da marquise com pastilha de vidro azul, remetendo a primeira camada aplicada. O piso da marquise receberá novo revestimento: placas pré-moldadas de concreto 60X60X2cm. Nas áreas onde havia jardineiras na marquise inferior, as placas de concreto serão elevadas para garantir o funcionamento do sistema de captação de águas pluviais, e suas medidas serão 60X60X3cm. Para a proteção das placas em concreto aparente, será utilizado um hidrofugante à base de silano-siloxano disperso em água. (Produto 40 W Fachada – Fabricante Weber Saint-Gobain)

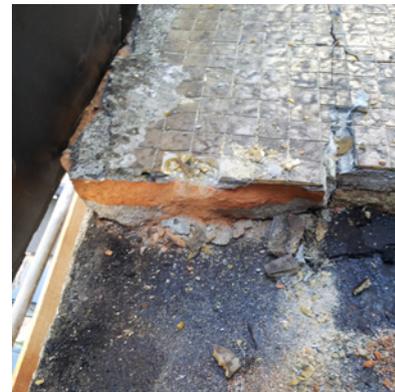
Foram encontradas duas camadas sobrepostas de acabamento de piso da marquise inferior. A primeira, em pastilhas de vidro estava sobreposta a outra, mais antiga, de material cerâmico. Em ambos os casos, tentou-se recuperar o piso existente, mas sua preservação não foi possível.

Figura 26 - Camadas sobrepostas do piso

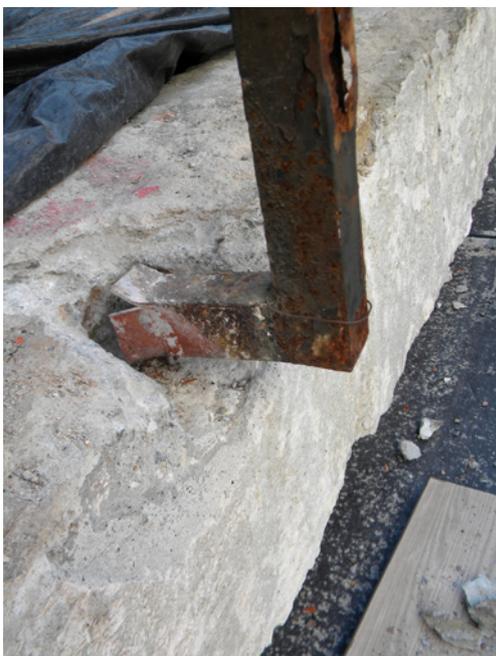
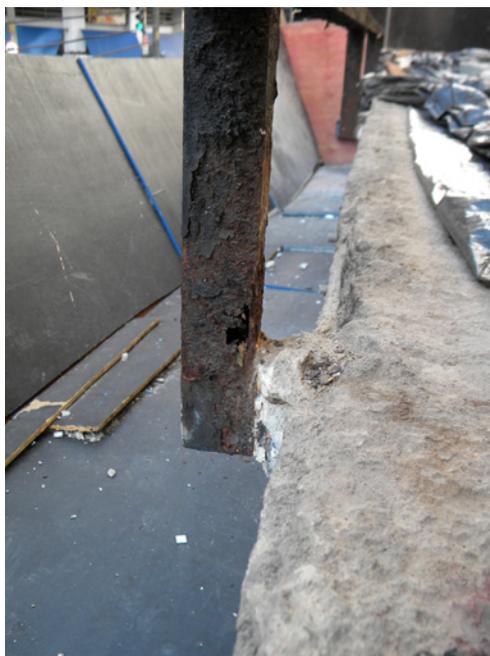
Atualmente, os guarda-corpos estão bastante oxidados e fixados nas camadas de argamassa das marquises superior e inferior, e não em sua estrutura. Dessa forma, essa argamassa pode não resistir ao momento gerado na base do guarda-corpo. Optou-se, então, por recuperar os guarda-corpos originais, levando em consideração sua presença na imagem consolidada do edifício. Entretanto, sua fixação deve ser reforçada, e para isso uma nova peça em aço será fixada no concreto, como uma espera, onde o guarda-corpo será encaixado e parafusado após sua recuperação, conforme detalhe esquemático. (fig x e xx)

Figura 32 - Guarda corpo - Situação atual

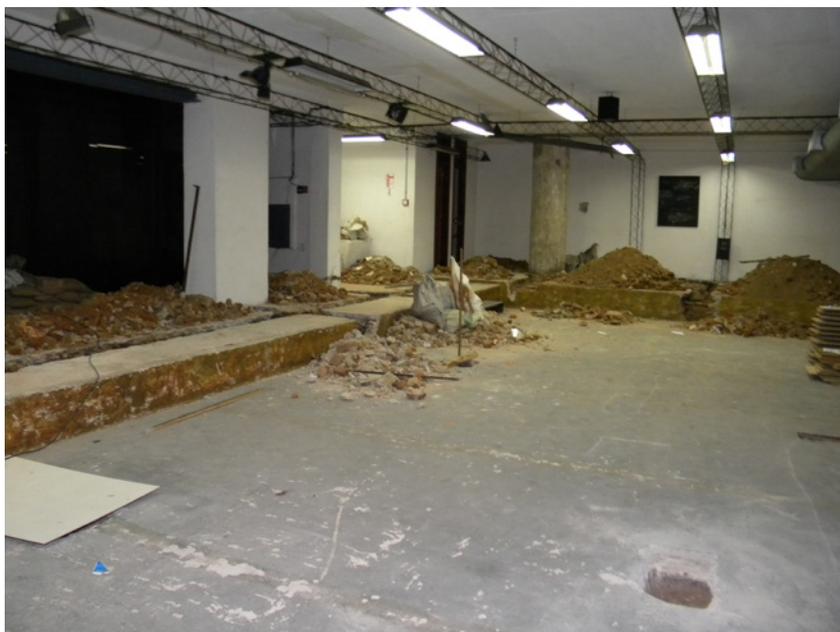
Durante a prospecção do piso do subsolo, foi constatada a existência de entulho usado como preenchimento nos locais onde havia piso elevado. Tal situação também é notada no trecho onde está inserida a escada. As propscções na área de enchimento revelaram que o início da escada se encontra no nível mais baixo deste pavimento. Para que o processo de impermeabilização pudesse ser executado diretamente sobre a laje todo o enchimento foi retirado.

Figura 36 - Prospecção no subsolo - Enchimentos

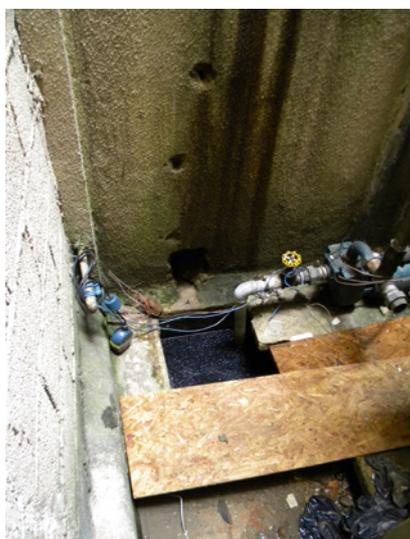
A prospecção na laje permitiu confirmar que todos os pontos com água estão no mesmo nível. Confirma-se, portanto, que é a mesma água em todos os lugares. A análise laboratorial identificou alta presença de coliformes fecais. Daí conclui-se que grande parte da água existente é advinda de esgoto.

O estudo do projeto executivo de instalação hidráulica mostra um sistema que coleta todo o esgoto do edifício numa caixa no subsolo e, através de uma bomba de recalque lança o esgoto na rede pública. Não se sabe há quanto tempo a bomba está danificada. Desde então, o esgoto vem se acumulando no subsolo do edifício.

Figura 39 - Reservatório externo de esgoto no subsolo

A tubulação de esgoto será desviada diretamente para a galeria pública na cota do térreo, por gravidade. Neste momento não haverá nenhum ponto de água no subsolo. Caso futuramente haja necessidade de instalações hidráulicas neste pavimento, estas deverão ser recalçadas para a cota da galeria pública.

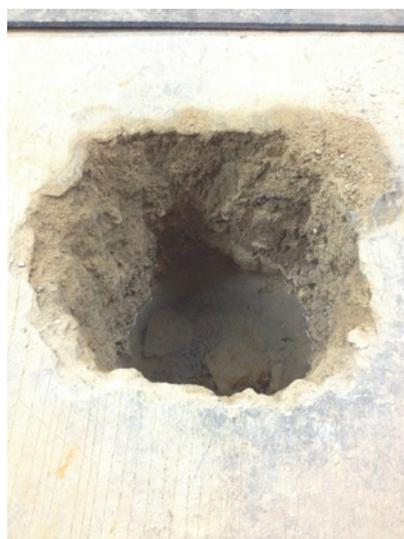
Figura 40 - Prospecção no piso do subsolo

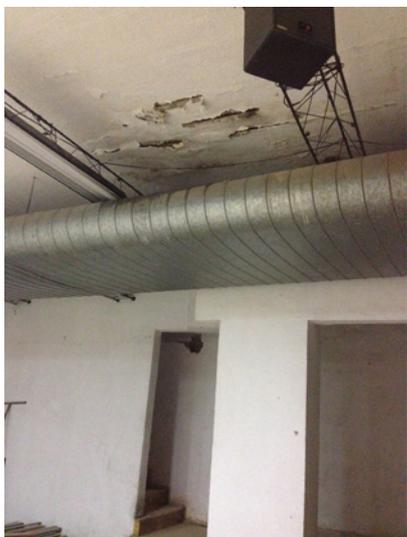
Na laje de cobertura do subsolo foi detectada uma área com umidade e exposição da ferragem. No pavimento térreo, neste mesmo local estão implantados os sanitários de funcionários e da livreria, fonte do vazamento.

Figura 42 - Ferragens expostas na laje do subsolo, abaixo dos sanitários do térreo

Estes banheiros serão reformados para sanar a questão da umidade e atender as normas de acessibilidade universal (será implantado sanitário acessível conforme NBR 9050).

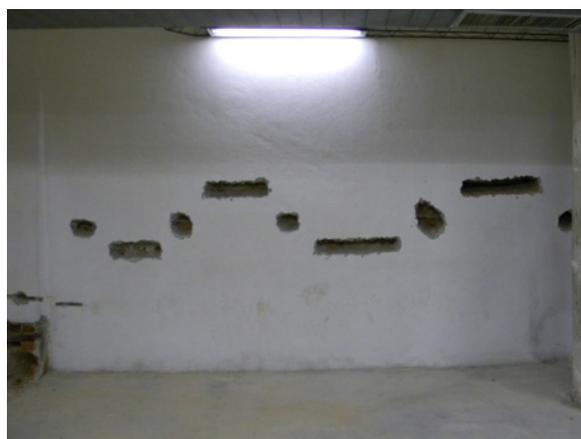
O projeto executivo original previa a ventilação do subsolo através de câmaras externas de ar, formadas por uma parede de alvenaria afastada da parede de contenção do subsolo. A parede dupla encontrada não possui a área de ventilação projetada. Portanto a alvenaria será removida para que se verifique qualquer possibilidade de infiltração de água na cortina de concreto. Quando o auditório for novamente implantado se possa considerar essa e outras formas de ventilação

Figura 45 - Foto da prospecção da parede dupla no subsolo

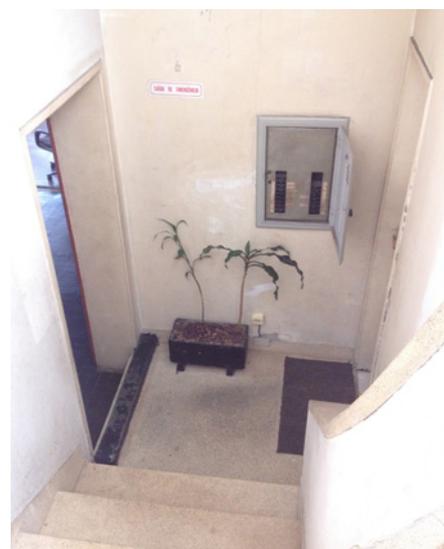
- A prumada de instalações elétricas do edifício está implantada nas alvenarias da escada, bem como os quadros de distribuição. Será necessária uma nova instalação elétrica para todo o edifício. A solução adotada é de implantação de um novo elemento metálico em todos os pavimentos do edifício na área comum, junto à circulação vertical. Aí serão instaladas as novas prumadas de elétrica, comunicação, ar condicionado, hidrantes e a porta corta fogo.
- O sanitário dos funcionários abre diretamente para dentro da escada, fato que não está dentro das normas e será resolvido com a reforma dos sanitários conforme item 2 deste memorial.

Figura 49 - Quadro de luz e sanitário com acesso pela escada
