projeto de restauro edificio iab/sp

companhia de restauro & pires giovanetti guardia  
junho 2009

O presente documento destina-se a explicar o processo de concepção do Projeto de Restauro do Edifício Sede IAB-SP, localizado à Rua Bento Freitas, 306, Vila Buarque.

Processo: 31622/94    Tomb.: Res. SC 41 de 17/1/02    D.O.: 23/1/02

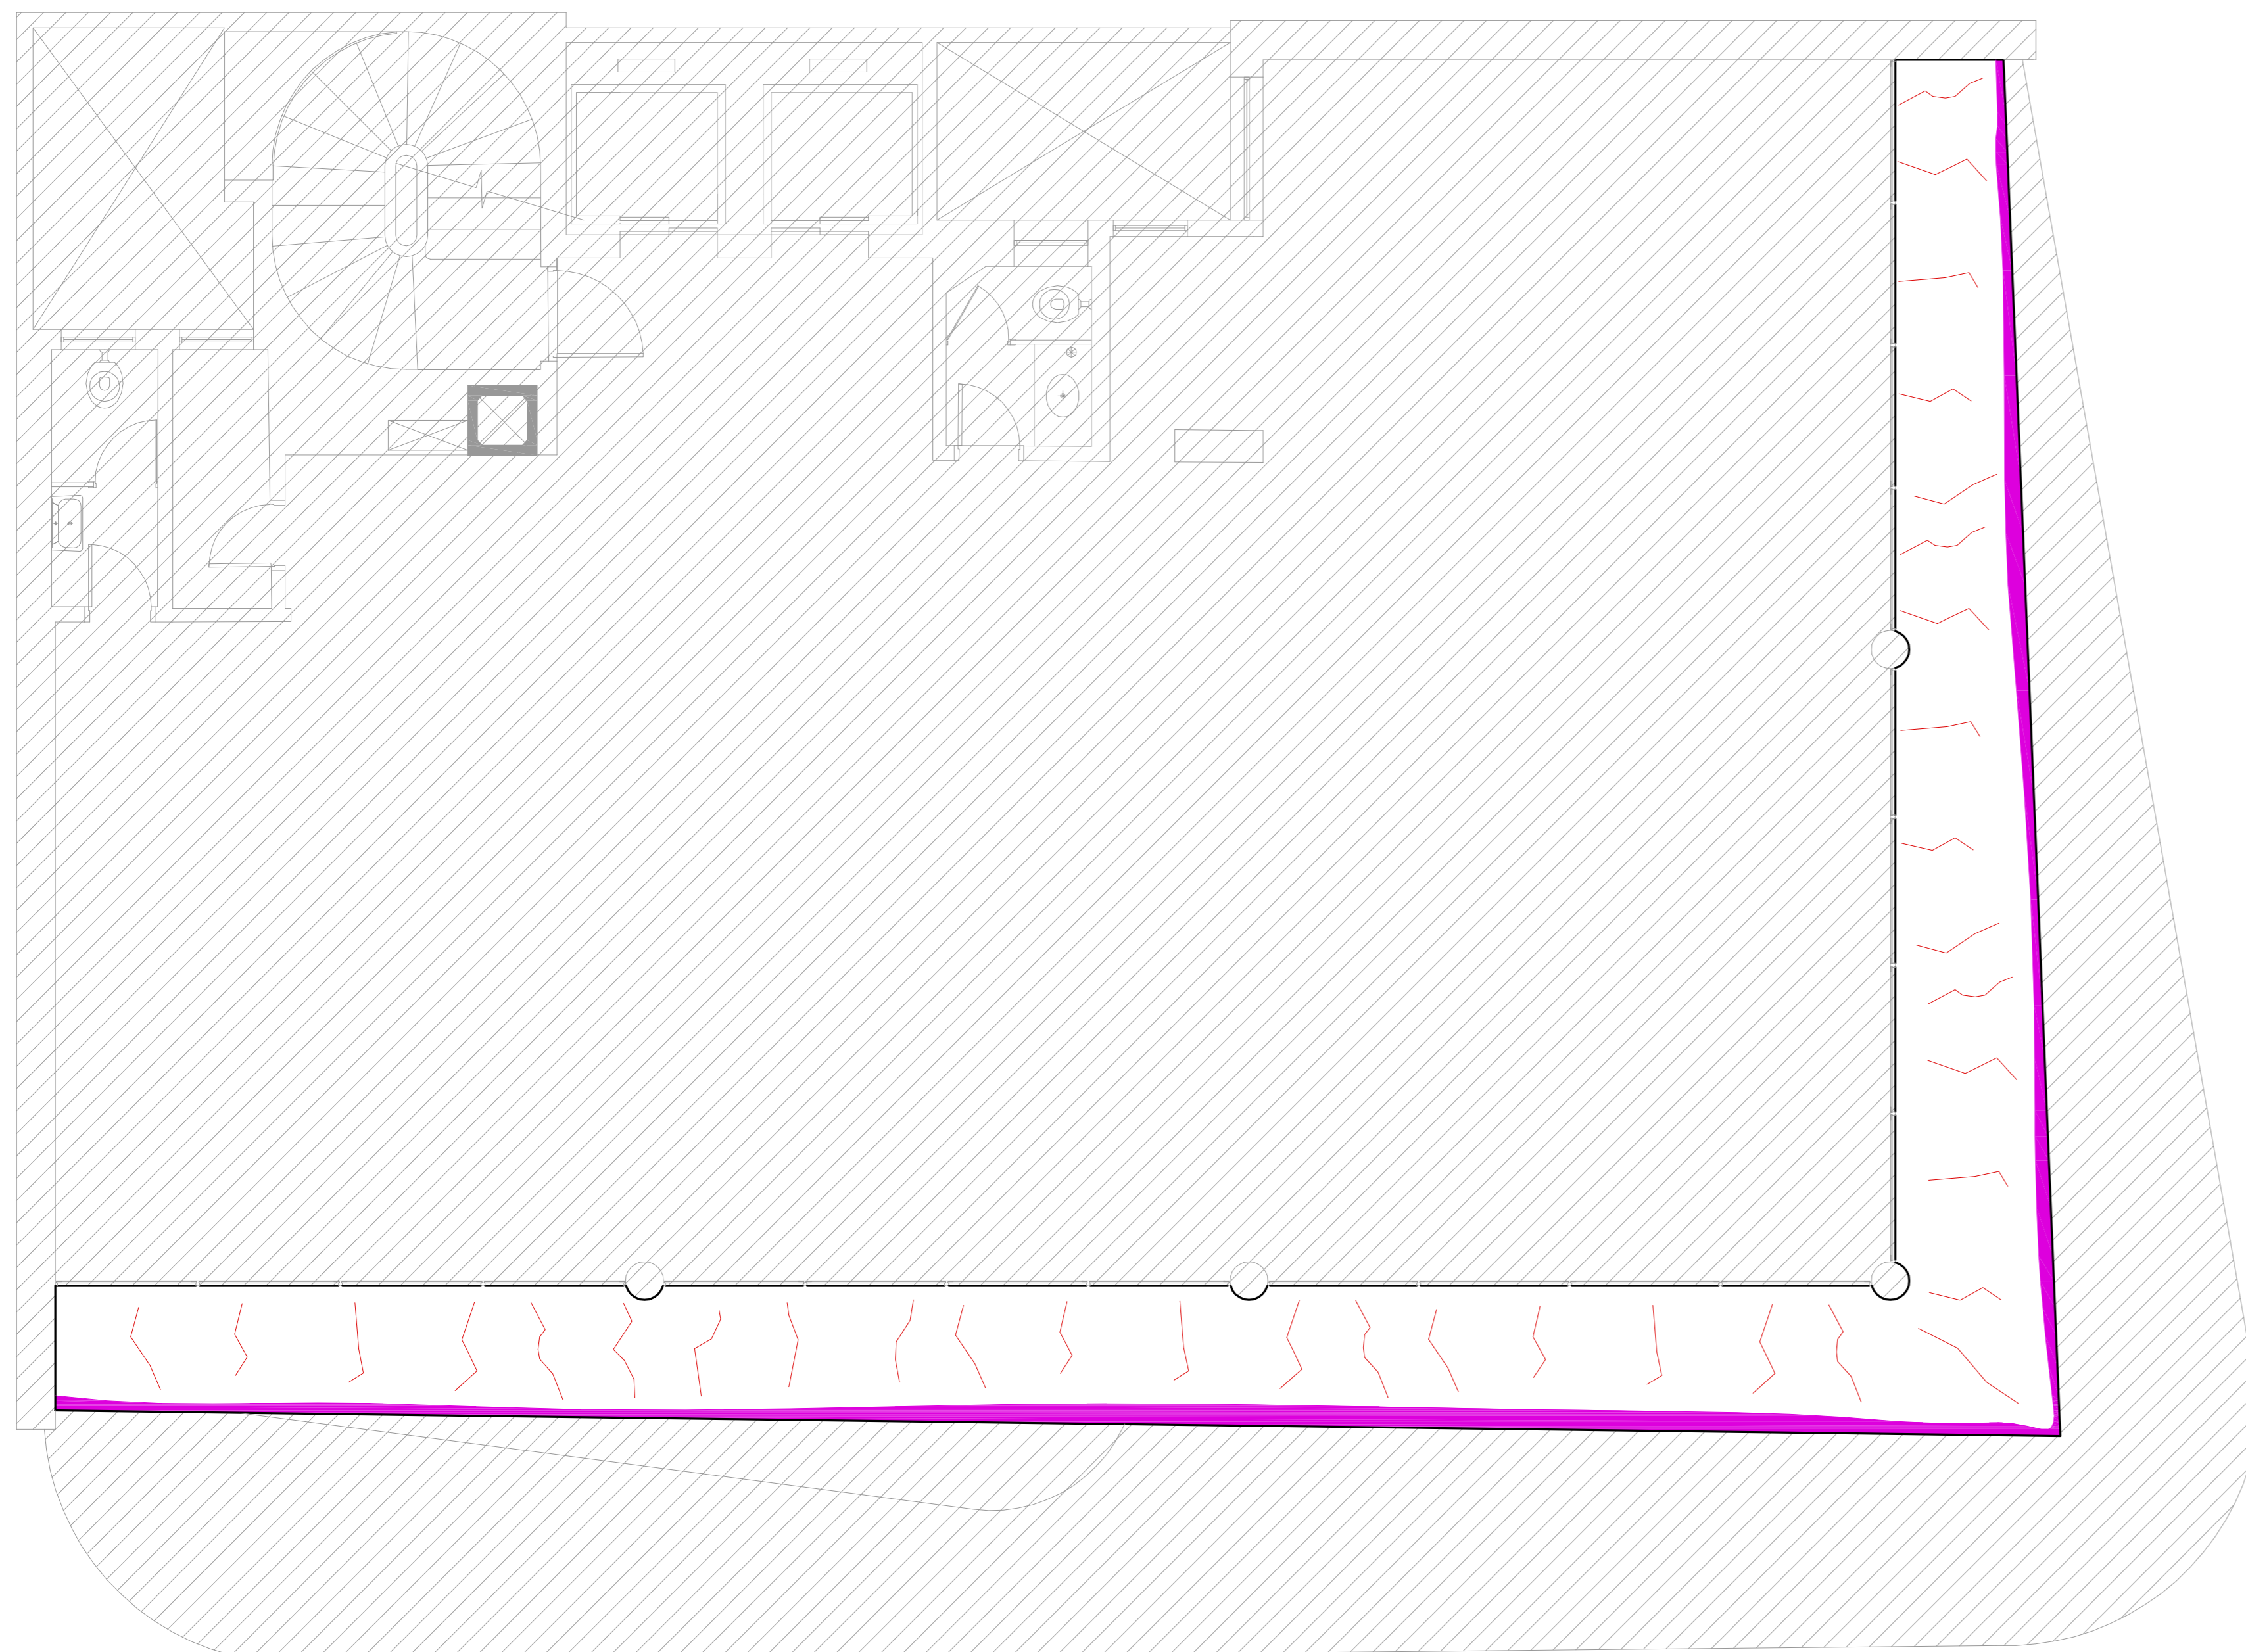
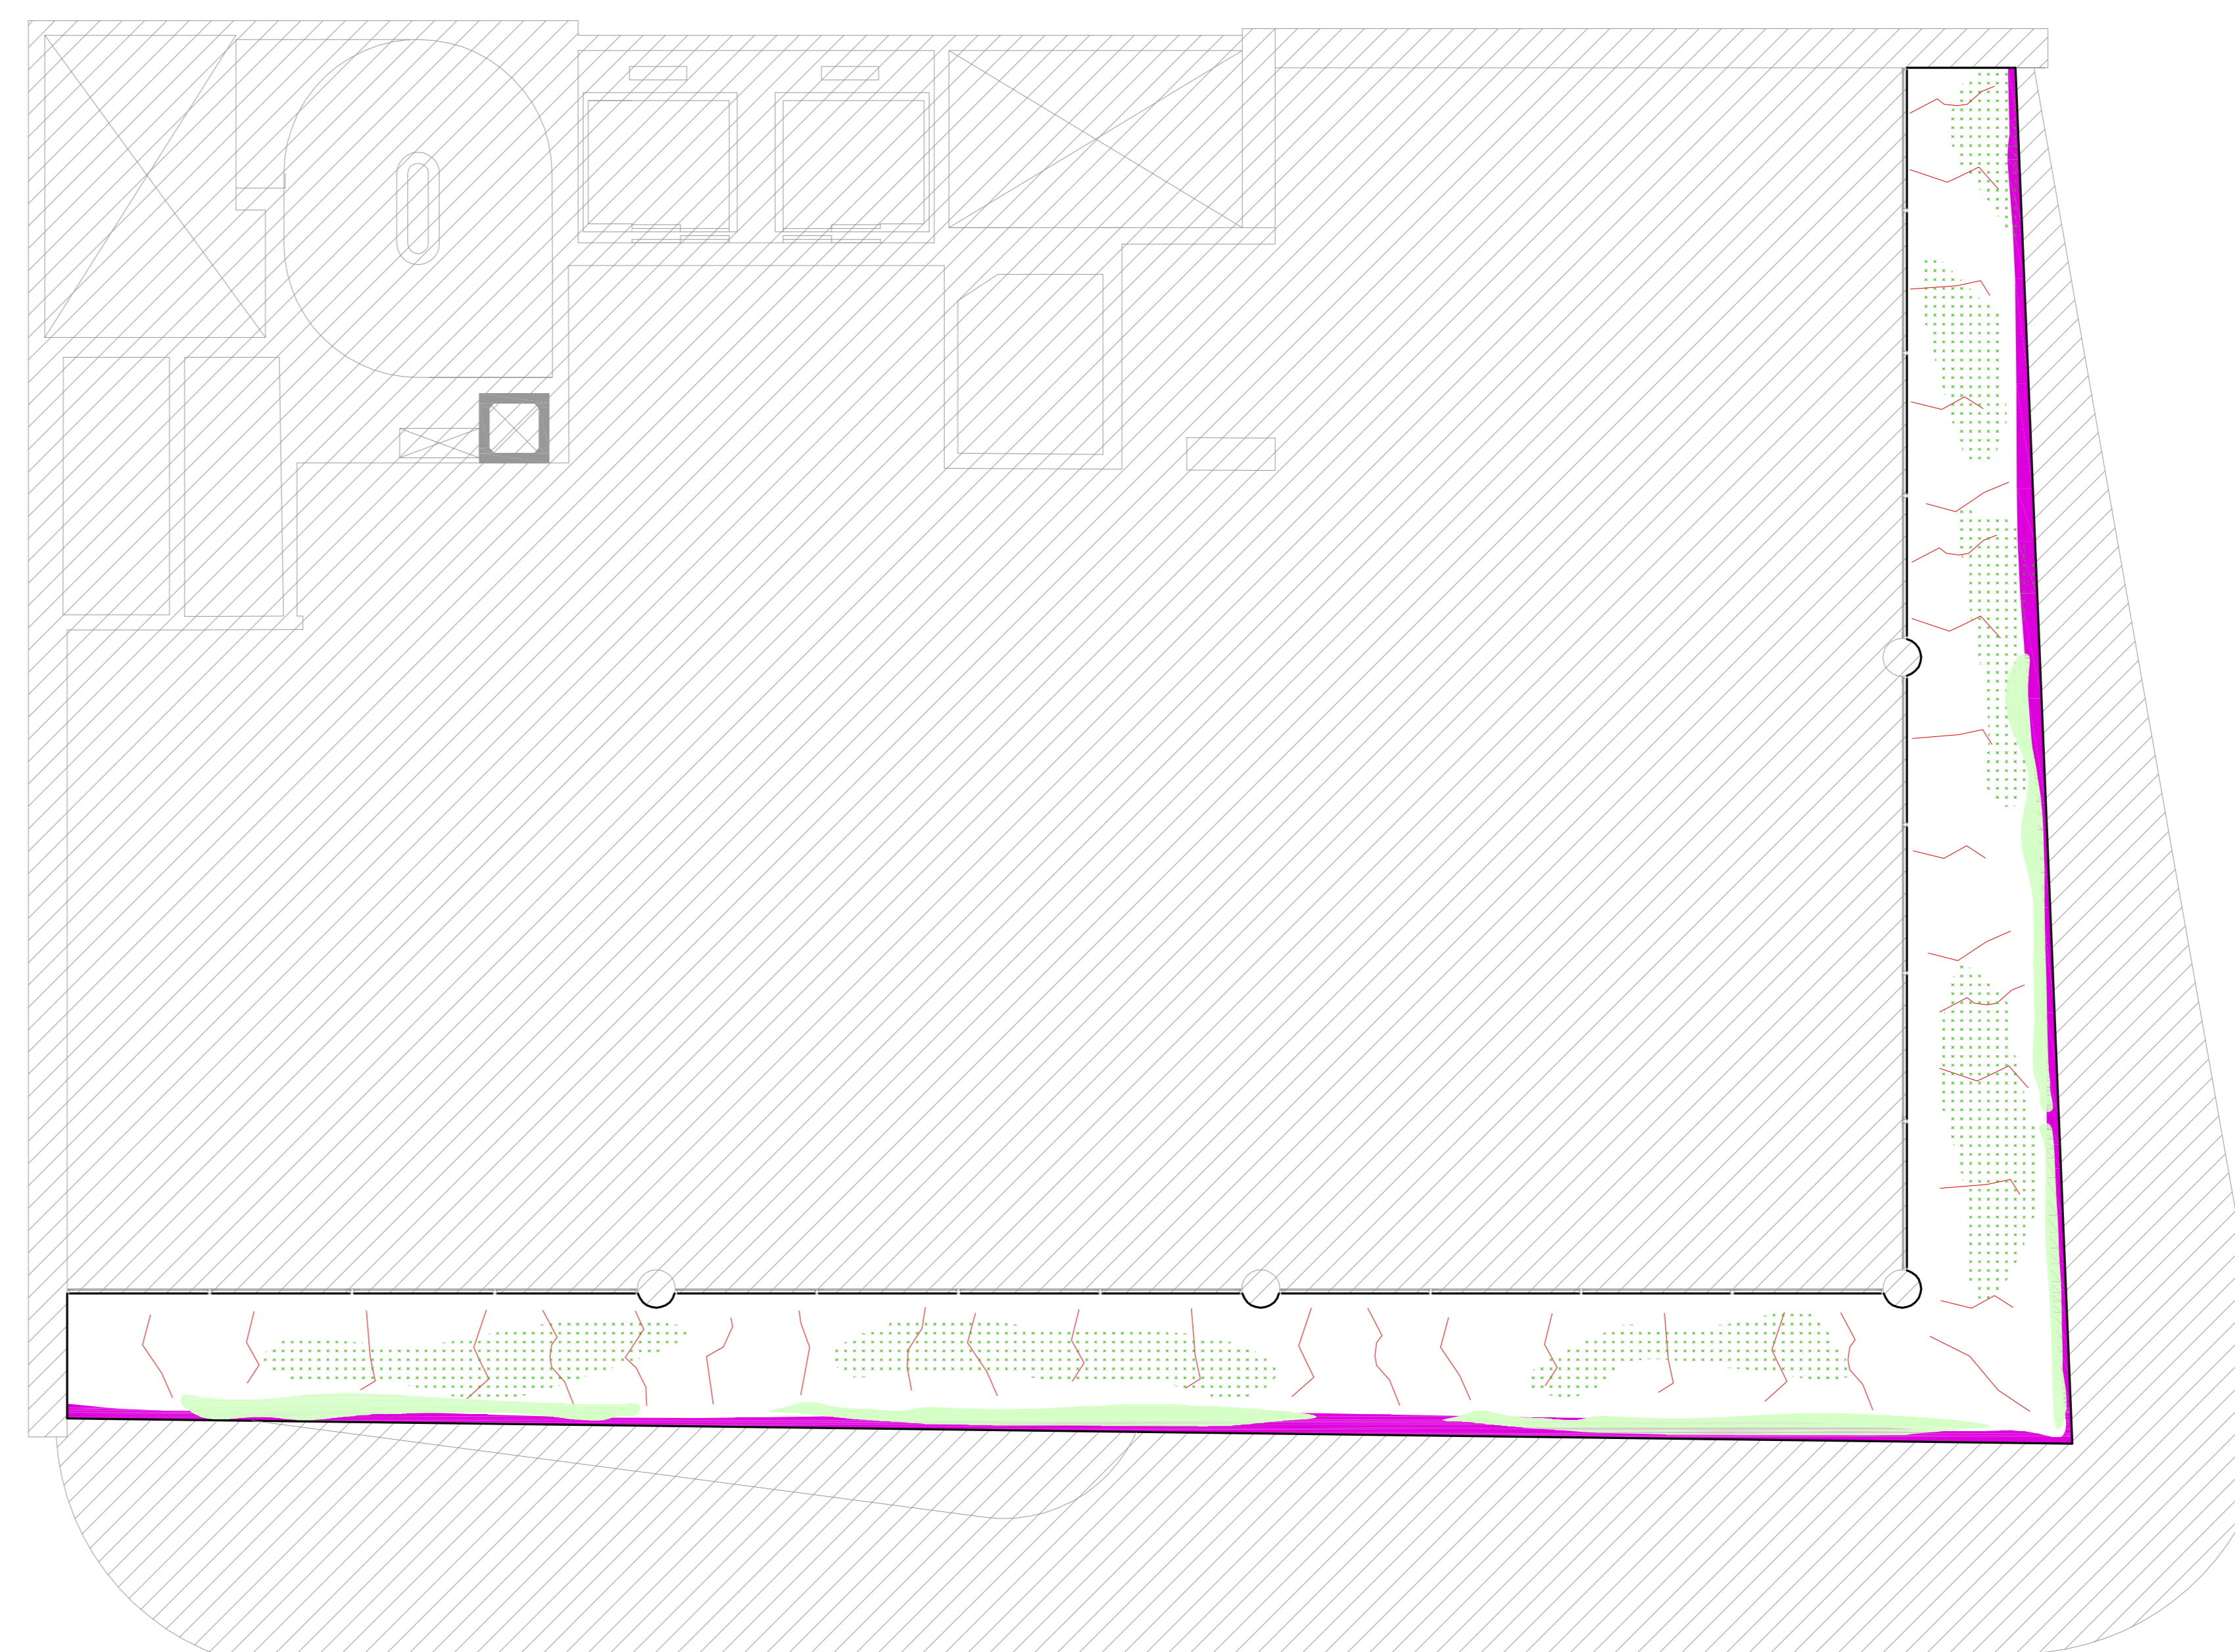
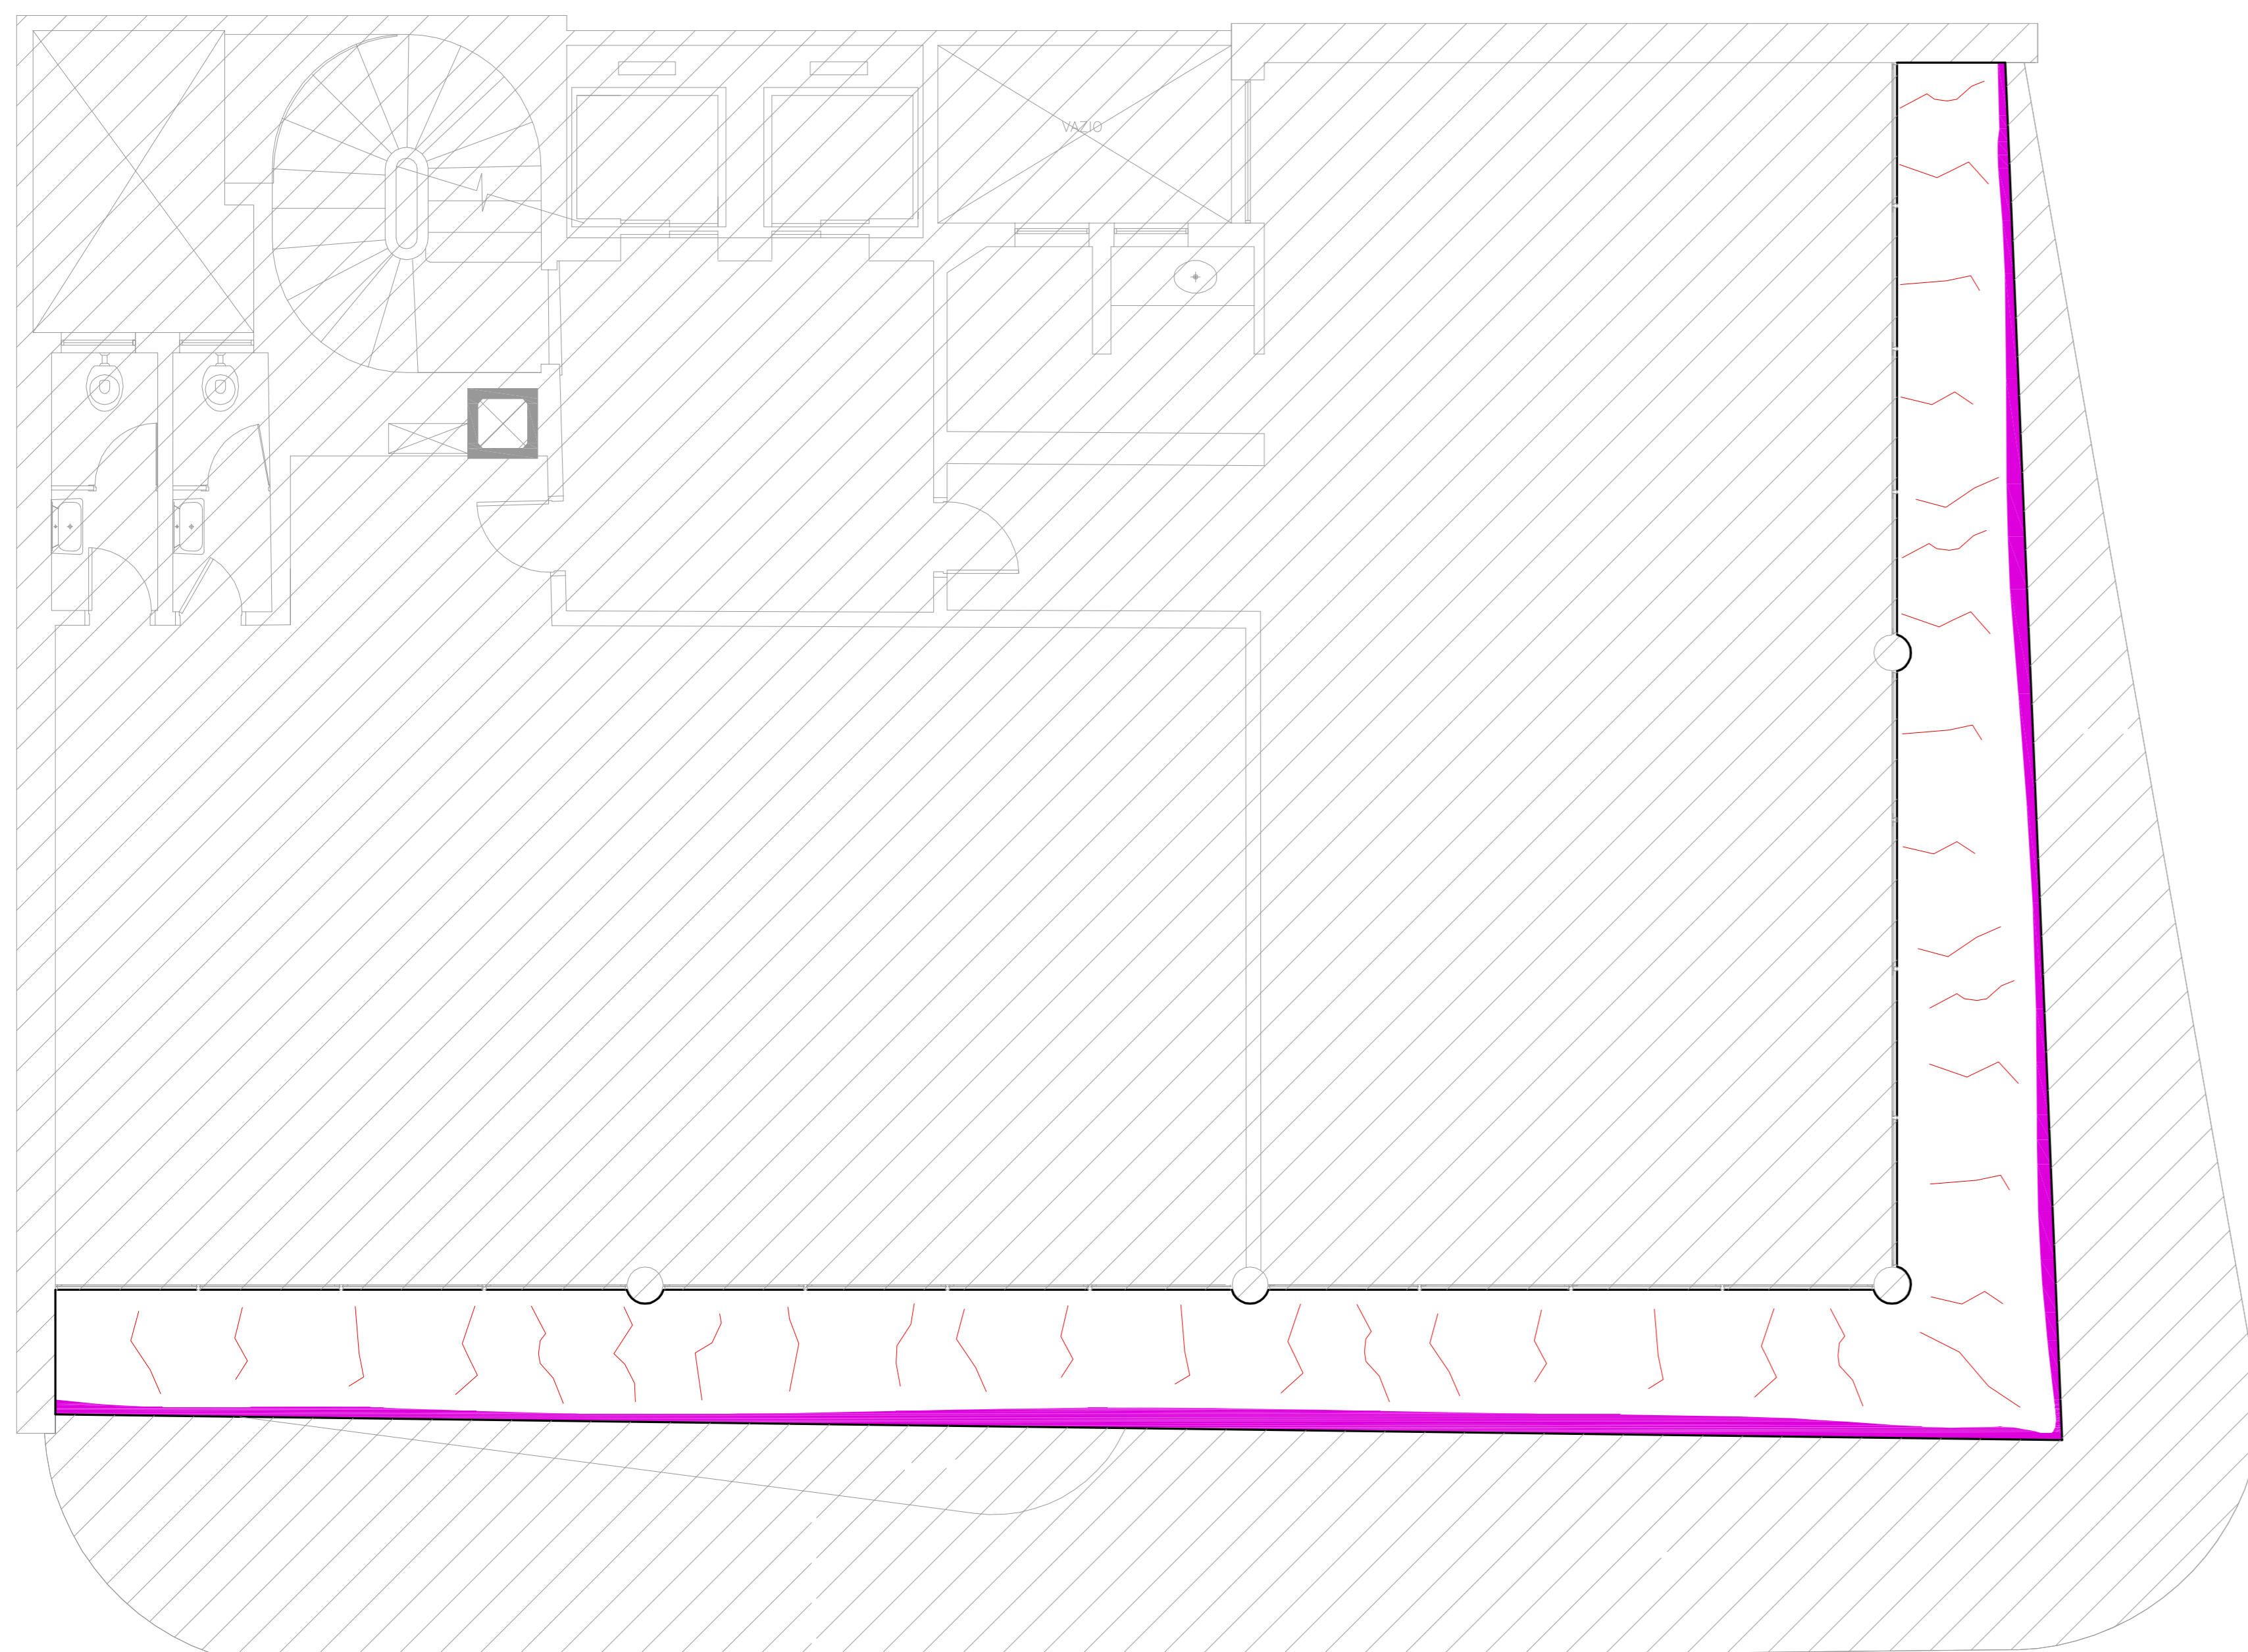
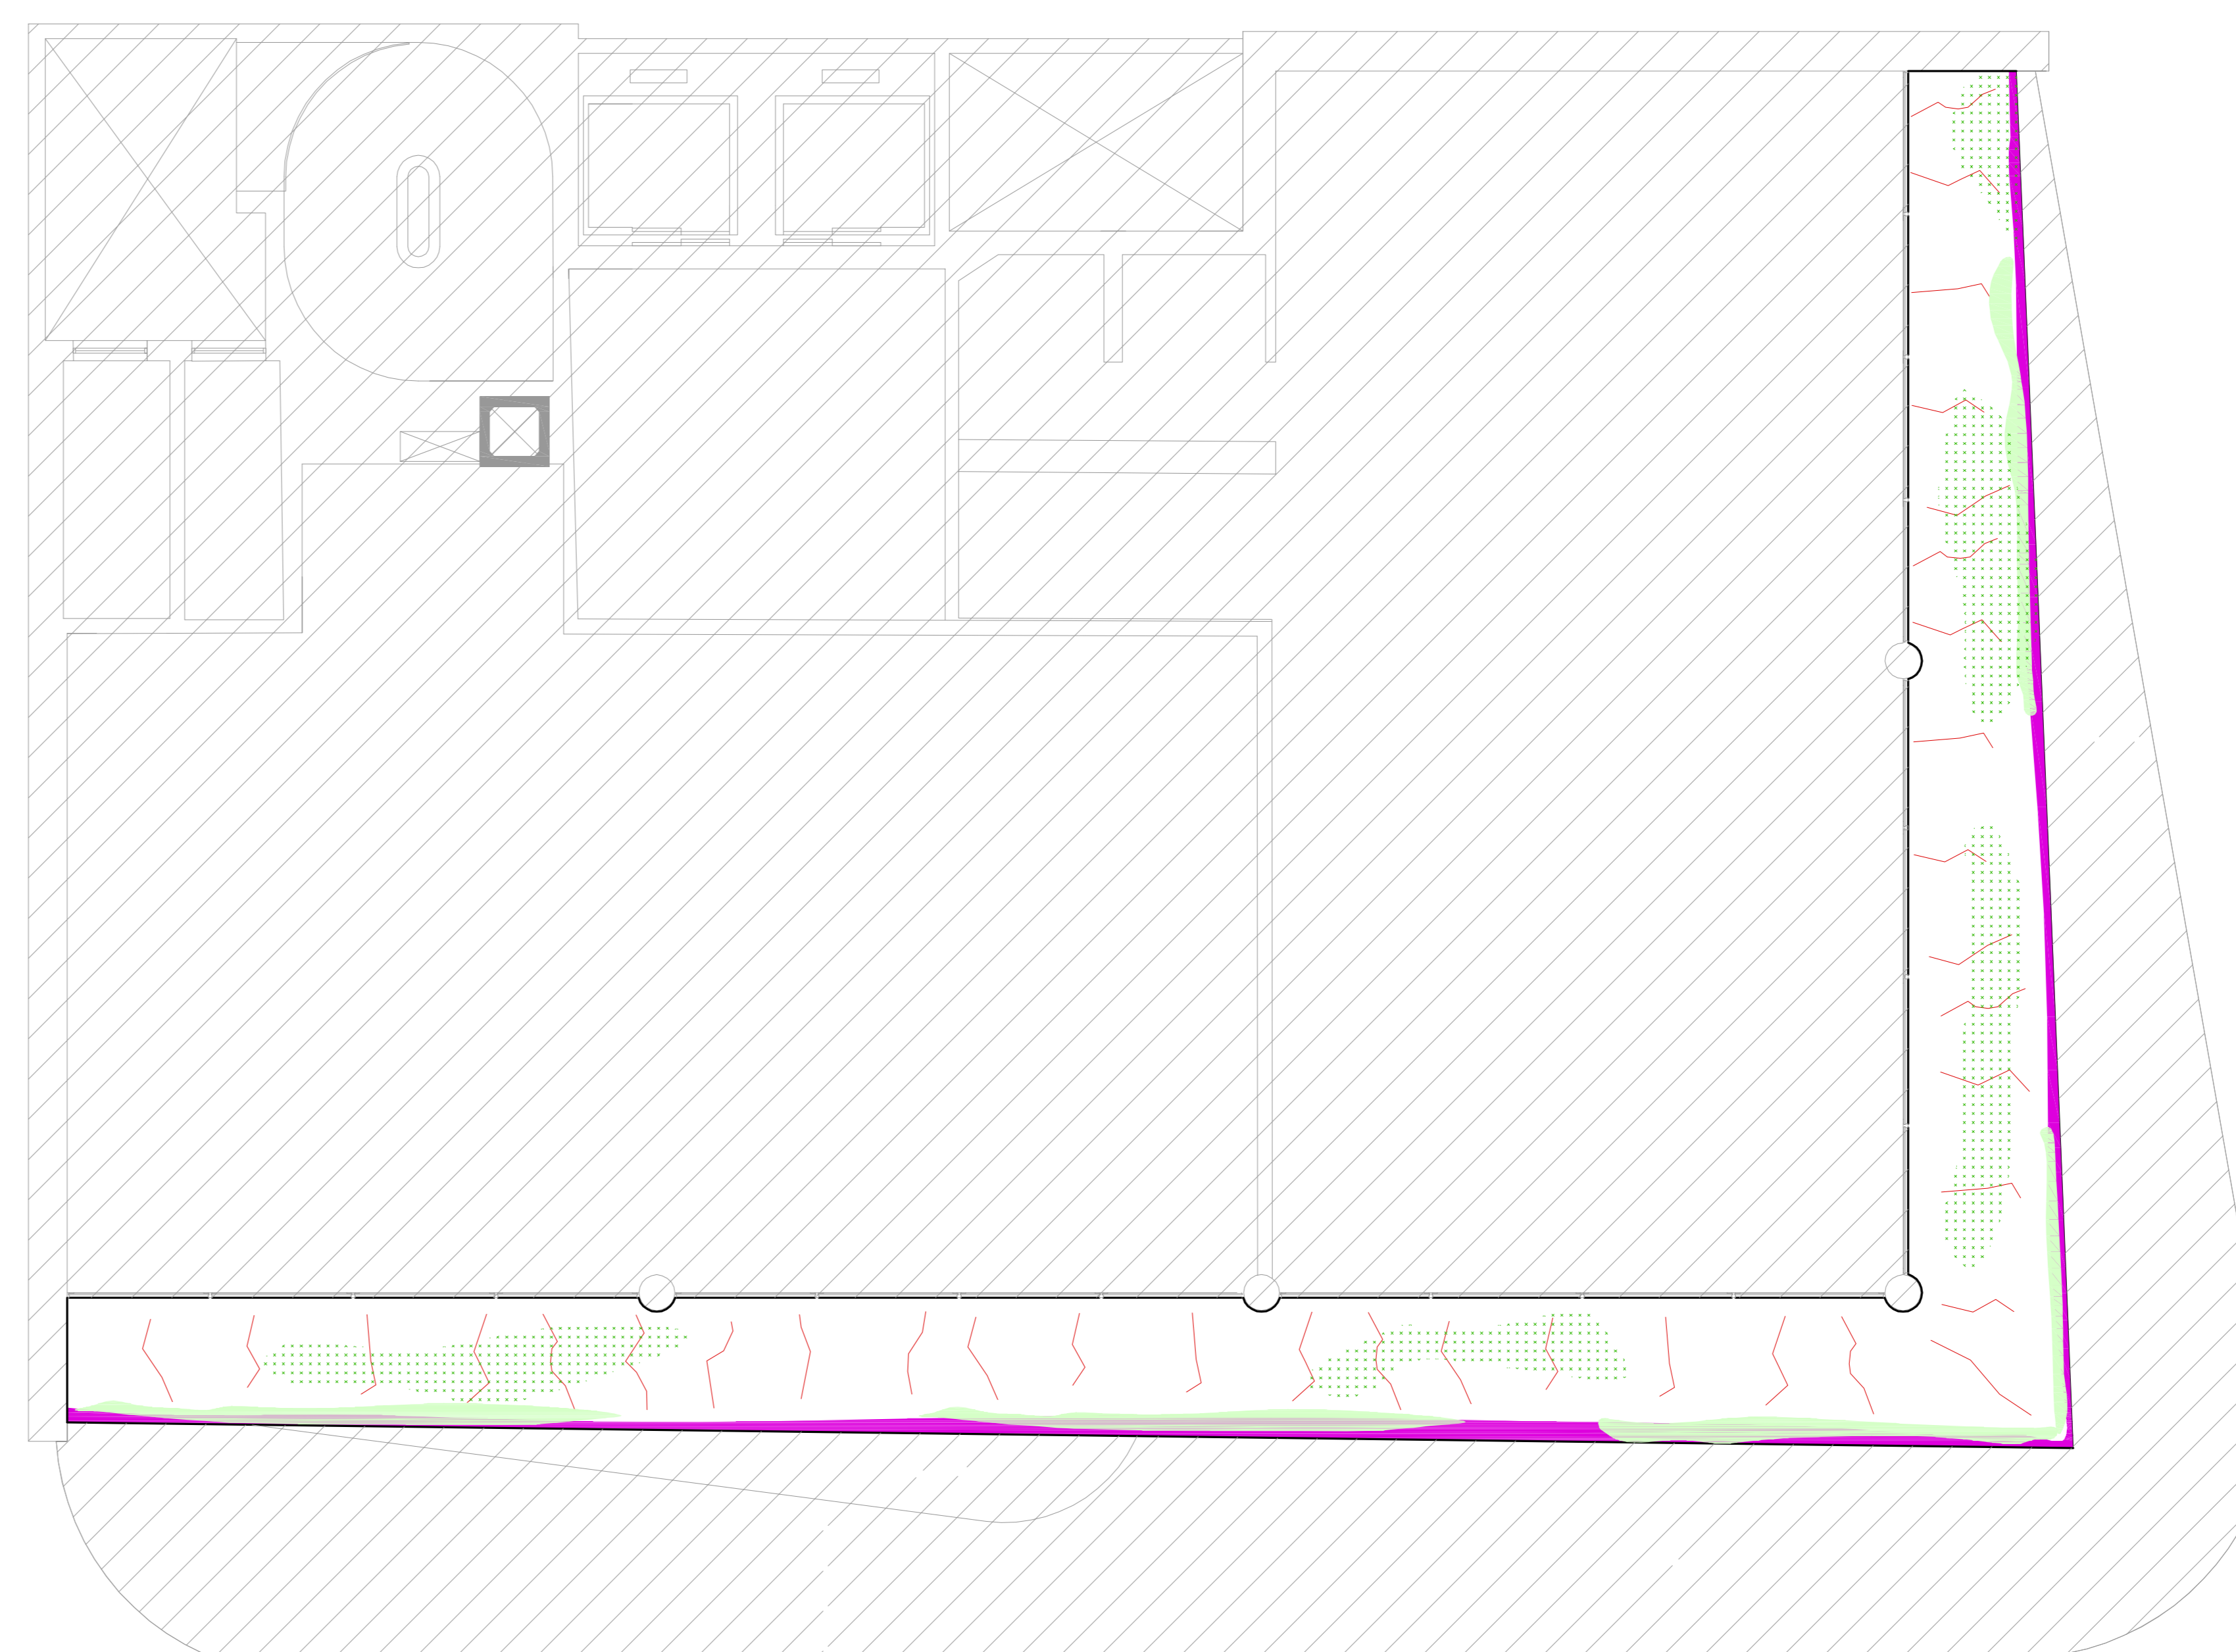
Marquise 7º Pavimento - Mapeamento das Patologias  
 Planta  
 Esc: 1/50

**5.8.1.** Os pilares de seção circular, nas marquises do 7° e 8° andares, apresentam patologias provenientes de danos nas armaduras principalmente nas bases e nos topos.

**5.10.1.** As marquises apresentam impermeabilização totalmente comprometida além de uma série de lesões que evidenciam que a estrutura está afetada, (fissuras e expulsão das pastilhas de porcelana na superfície horizontal causadas pela oxidação da armadura).

Deverá ser retirado todo o revestimento existente e o concreto já deteriorado, a fim de possibilitar a recuperação estrutural que deverá ser feita conforme item 9.4.1.2 deste memorial.

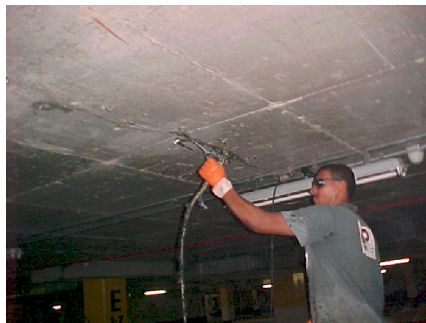
Observa-se que a resina quando aplicada chega a escoar para fora garantindo o total preenchimento do vão da fissura causador da infiltração.

Injeção de resina poliuretânica: Através dos bicos já instalados, a resina será injetada através de uma bomba com pressão adequada para o preenchimento com o material em toda a extensão da fissura a ser tratada.
