# MEMORIAL MODIFICATIVO DO PROJETO DE RESTAURO DO IAB

Documentação complementar do processo 59862/2009 do CONDEPHAAT  
e 2009-0.196.106-6 do CONPRESP  
RRT: 1656091

O presente memorial apresenta justificativa para revisão do projeto de restauro do edifício do IAB, aprovado pelo CONDEPHAAT pelo processo 59862/2009 e pelo CONPRES P processo 2009-0.196.106-6

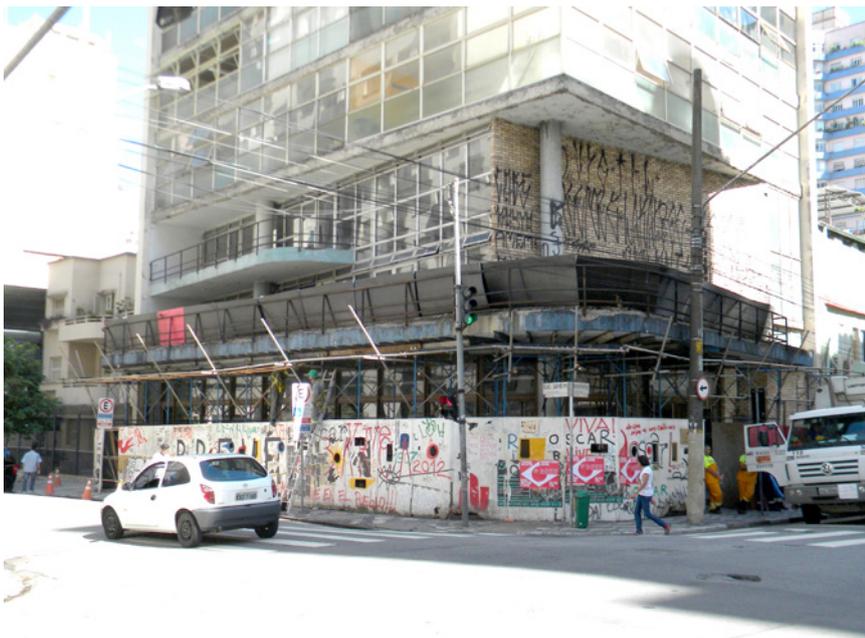
As marquises apresentaram problemas de infiltração devido à falta de manutenção da impermeabilização ao longo do tempo. Na marquise inferior, havia a suspeita de que o sobrepeso causado pela água acumulada nos caixões perdidos da estrutura poderia comprometer sua estabilidade estrutural. Neste sentido foi providenciado escoramento da marquise até que se constatasse e resolvesse a questão como um todo – impermeabilização e reforço estrutural.

Figura 4 - Marquise com escoras 2013  
Acervo XXX

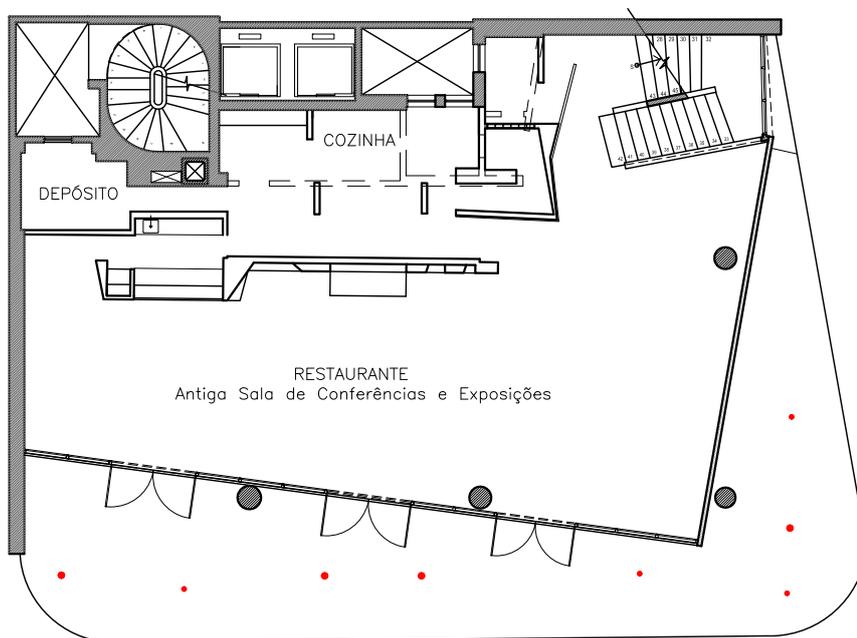
No início dos trabalhos, a captação das águas pluviais das marquises era feita através de ralos distribuídos pela laje. A sucessiva remoção de camadas de acabamento de piso e enchimentos da marquise inferior revelou a presença das alvenarias que configuravam os jardins previstos no projeto original. Entretanto, estas jardineiras estavam preenchidas com entulho, sem desempenhar a sua função.

Figura 11 - Marquise inferior - Planta de localização dos ralos de captação de águas - 1:200

A proposta de intervenção considera a existência das jardineiras e a possibilidade de recuperar o sistema de captação de águas pluviais proposto originalmente. Desta forma, o novo piso proposto será assentado sobre o contrapiso da marquise e na área das jardineiras será instalado como “piso elevado” drenante com juntas abertas, permitindo a drenagem da água. (Figuras 30 e 31)

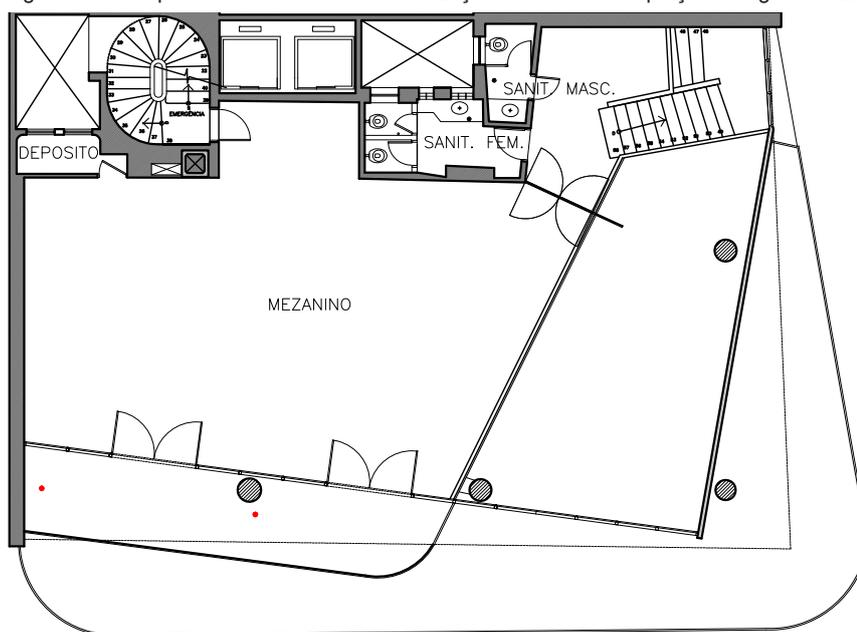
Figura 12 - Marquise superior - Planta de localização dos ralos de captação de águas - 1:200

No caso da marquise superior, a captação de água pluvial também será feita a partir de piso elevado drenante.

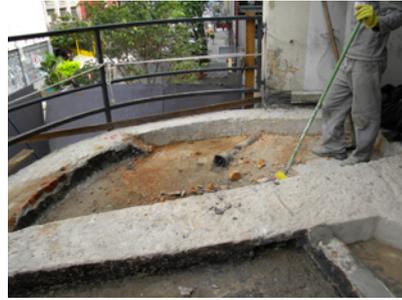
Figura 15 - Tubos de captação de água

1. Limpeza interna das tubulações – Introdução de um cabo de aço tipo “passa-fio”, garantindo que se atravesse toda a tubulação, e remoção de sujeiras e incrustações aderidas nas paredes internas das tubulações de ferro, através de raspadores metálicos e de borracha que não prejudiquem a tubulação.

2. Lavagem interna das tubulações – feita com utilização de hidrojato de média potência, removendo materiais e partículas aderidos à superfície interna da tubulação que possam ter permanecido após a primeira etapa.

3. Vídeo Inspeção interna das tubulações – a partir da desobstrução da tubulação, será possível introduzir uma câmera de vídeo para fazer uma inspeção que dará informações sobre a situação interna das tubulações, e permitirá confirmar o tipo de manta e resina que serão utilizadas no revestimento interno.

4. Revestimento interno das tubulações – inversão de manta de tecido poliéster embebida com resina epóxi, com posterior aplicação de pressão no interior da tubulação, fazendo com que a manta e a resina se moldem às paredes internas, de maneira a criar um novo revestimento interno de 3,0 mm. Assim, será criado um novo tubo interno à tubulação já existente.

5. Reabertura dos ramais – abertura dos ramais e pontas que garantam o ideal funcionamento das descidas de água, e resgatem o funcionamento da captação de águas pluviais.

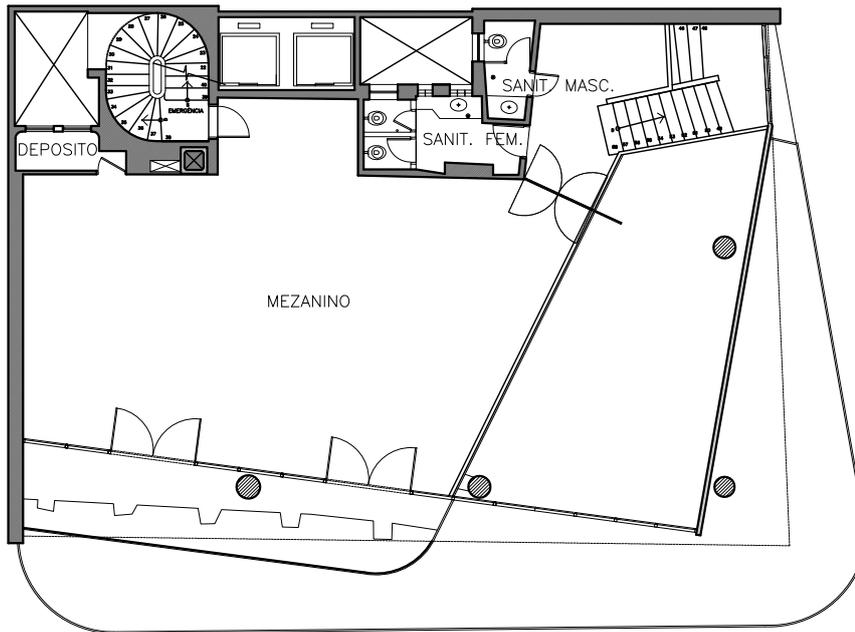
Figura 16 - Planta da marquise superior após a remoção do entulho - 1:200

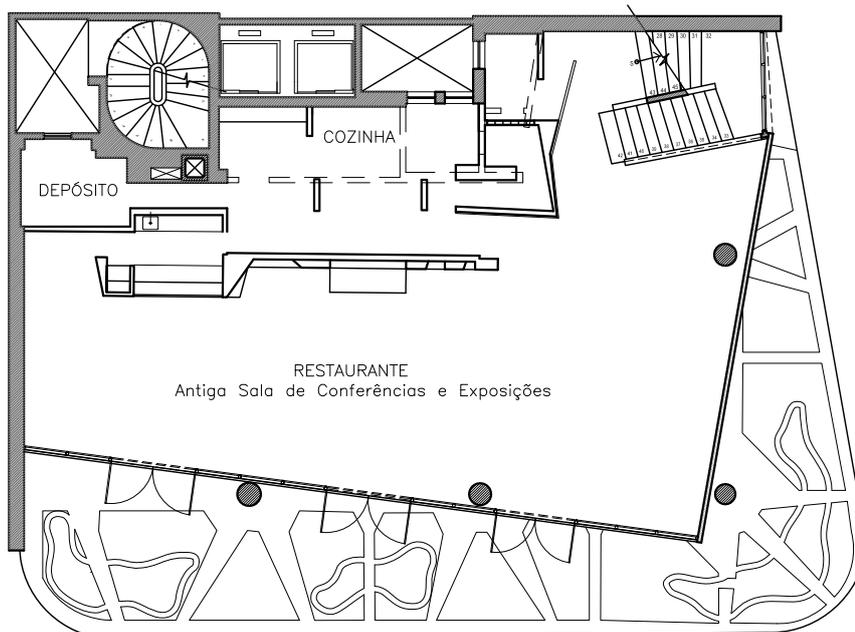
Figura 17 - Planta da marquise inferior após a remoção do entulho - 1:200

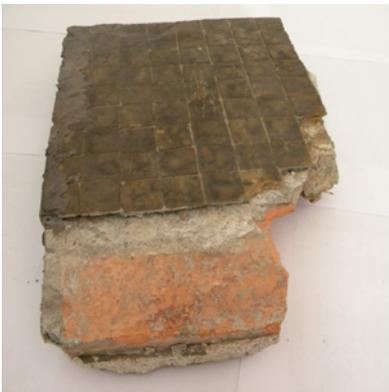
As pastilhas de porcelana vitrificada que revestem atualmente a lateral das marquises substituíram pastilhas de vidro azuis. Pode-se comprovar este fato por um pedaço de entulho encontrado no preenchimento das jardineiras.

Figura 24 - Pastilhas de vidro

Optou-se por revestir as bordas da marquise com pastilha de vidro azul, remetendo a primeira camada aplicada. O piso da marquise receberá novo revestimento: placas pré-moldadas de concreto 60X60X2cm. Nas áreas onde havia jardineiras na marquise inferior, as placas de concreto serão elevadas para garantir o funcionamento do sistema de captação de águas pluviais, e suas medidas serão 60X60X3cm. Para a proteção das placas em concreto aparente, será utilizado um hidrofugante à base de silano-siloxano disperso em água. (Produto 40 W Fachada – Fabricante Weber Saint-Gobain)

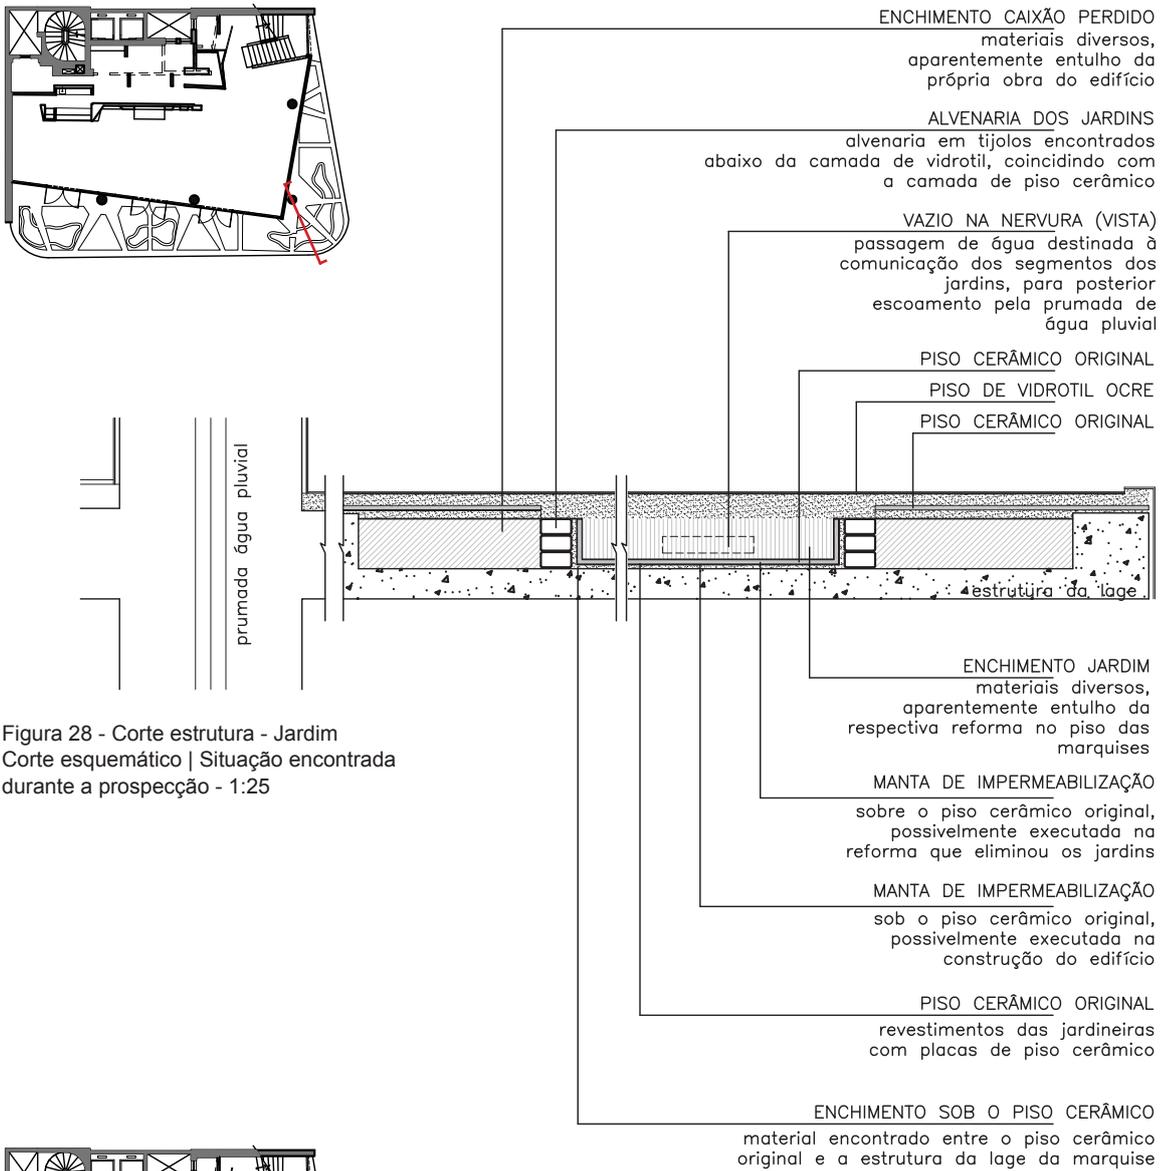
Figura 28 - Corte estrutura - Jardim  
Corte esquemático | Situação encontrada  
durante a prospecção - 1:25

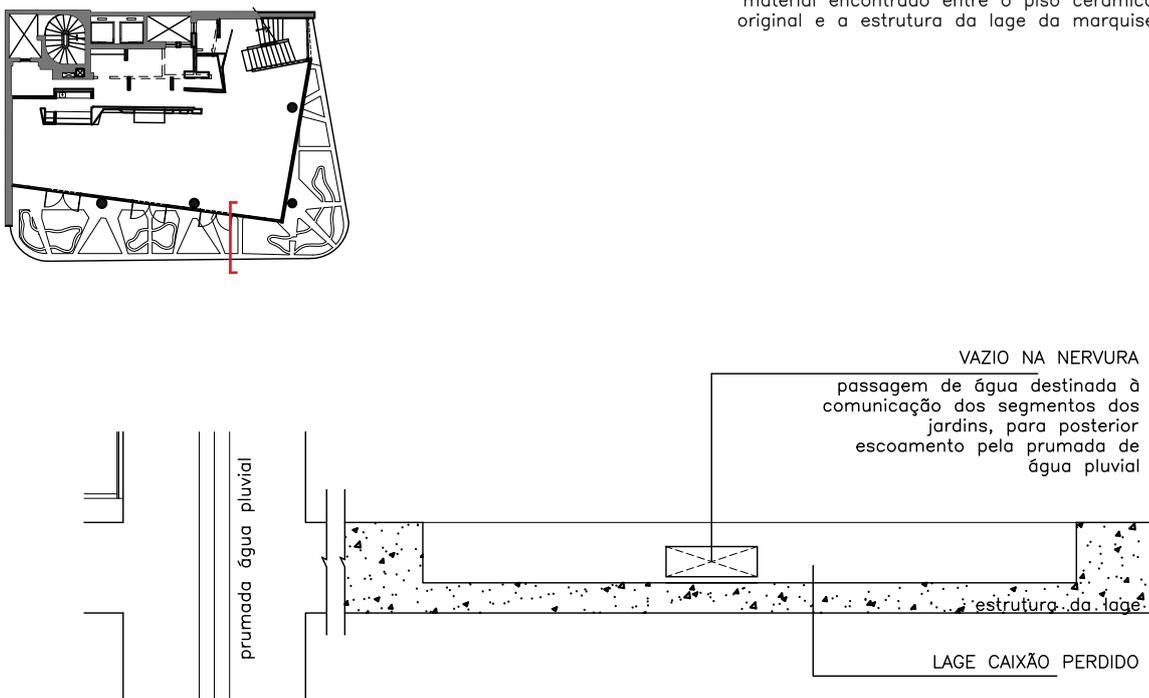
Figura 29 - Corte estrutura - Jardim  
Corte esquemático | Situação atual - 1:25

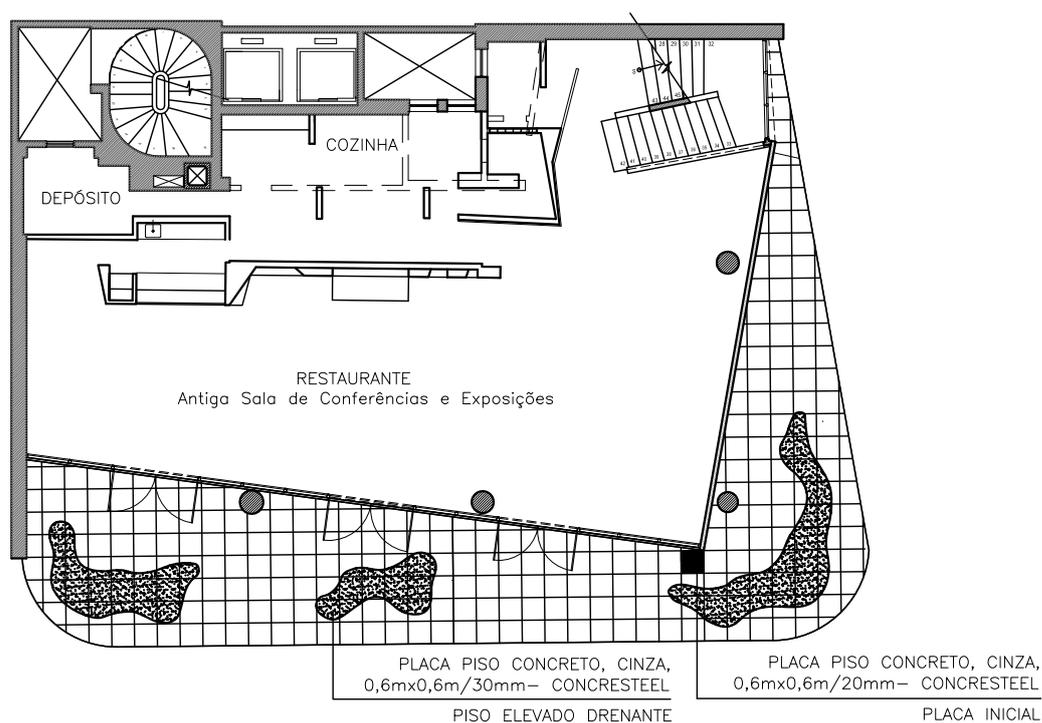
Figura 30 - Planta de paginação do novo piso - 1:200

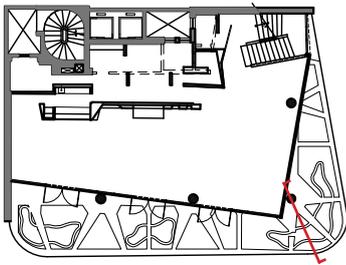
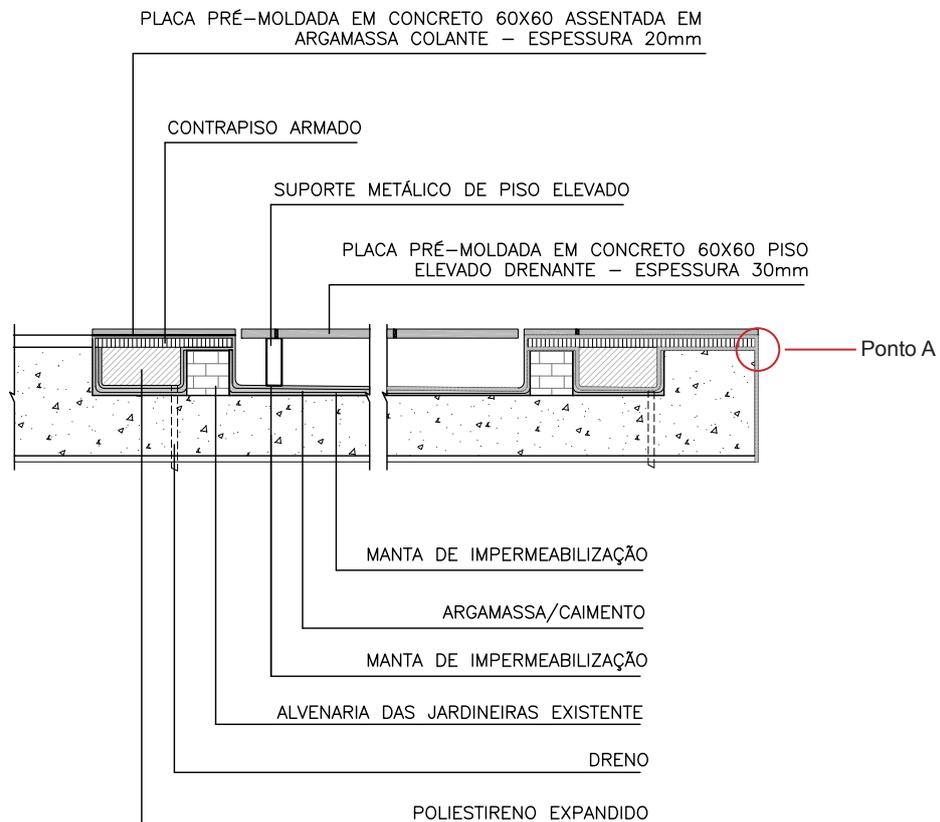
Figura 31 - Corte estrutura - Jardineiras  
Corte esquemático | Situação proposta - 1:25

O sistema de impermeabilização da marquise será feito com impermeabilizante flexível e elástico bicomponente (Produto Tecplus Lastic Quartzolit - Fabricante Weber Saint Gobain). A fim de evitar o rompimento da camada de impermeabilização da marquise no encontro do contra-piso com a estrutura de concreto, será utilizado selante à base de poliuretano (Produto Anchartec PU30 – Fabricante Weber Saint Gobain), não havendo rejunte entre as placas de vidrotil nesse ponto crítico (Figura 31 - Ponto A). Na área dos caixões perdidos serão feitas duas camadas de impermeabilização. A primeira diretamente na laje de fundo e a segunda sobre o novo contra-piso. A fim de garantir o controle do sistema de impermeabilização da marquise, está prevista a inserção de drenos na laje inferior: caso ocorram problemas futuros com a impermeabilização da superfície superior, o dreno trabalha no sentido de evitar o acúmulo de água na estrutura por um lado e serve também como indicador do problema existente.

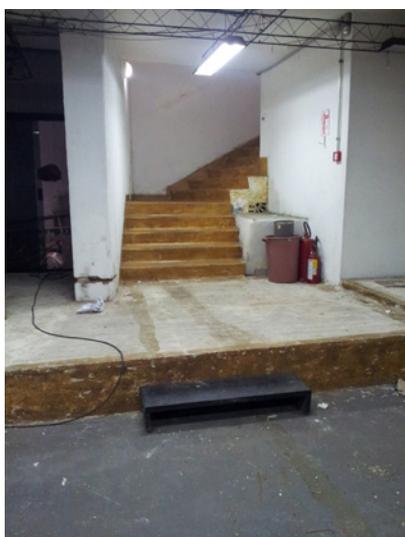
Durante a prospecção do piso do subsolo, foi constatada a existência de entulho usado como preenchimento nos locais onde havia piso elevado. Tal situação também é notada no trecho onde está inserida a escada. As propscções na área de enchimento revelaram que o início da escada se encontra no nível mais baixo deste pavimento. Para que o processo de impermeabilização pudesse ser executado diretamente sobre a laje todo o enchimento foi retirado.

Figura 37 - Subsolo com piso elevado

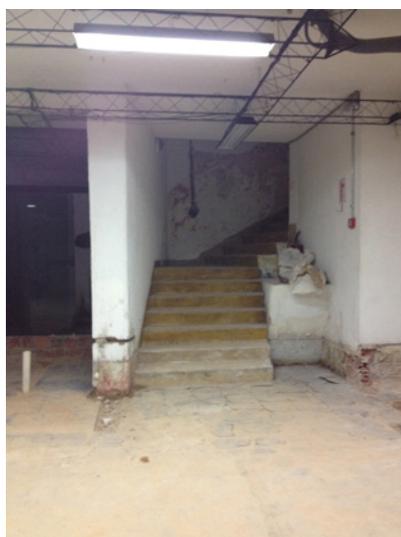
Figura 38 - Subsolo sem piso elevado

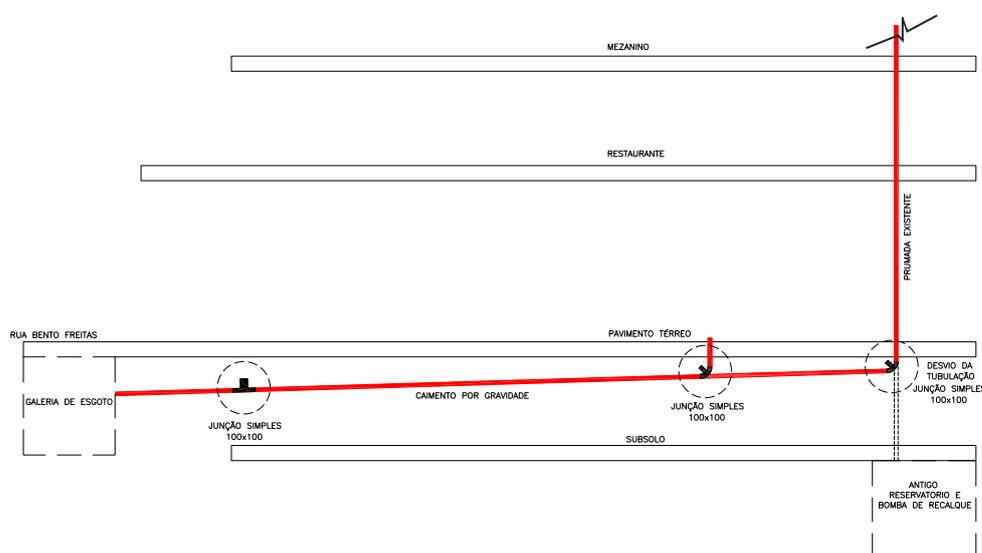
A prospecção na laje permitiu confirmar que todos os pontos com água estão no mesmo nível. Confirma-se, portanto, que é a mesma água em todos os lugares. A análise laboratorial identificou alta presença de coliformes fecais. Daí conclui-se que grande parte da água existente é advinda de esgoto.

O estudo do projeto executivo de instalação hidráulica mostra um sistema que coleta todo o esgoto do edifício numa caixa no subsolo e, através de uma bomba de recalque lança o esgoto na rede pública. Não se sabe há quanto tempo a bomba está danificada. Desde então, o esgoto vem se acumulando no subsolo do edifício.

Figura 41 - Esquema das tubulações de esgoto que não dependem mais da bomba de recalque no subsolo

A tubulação de esgoto será desviada diretamente para a galeria pública na cota do térreo, por gravidade. Neste momento não haverá nenhum ponto de água no subsolo. Caso futuramente haja necessidade de instalações hidráulicas neste pavimento, estas deverão ser recalçadas para a cota da galeria pública.

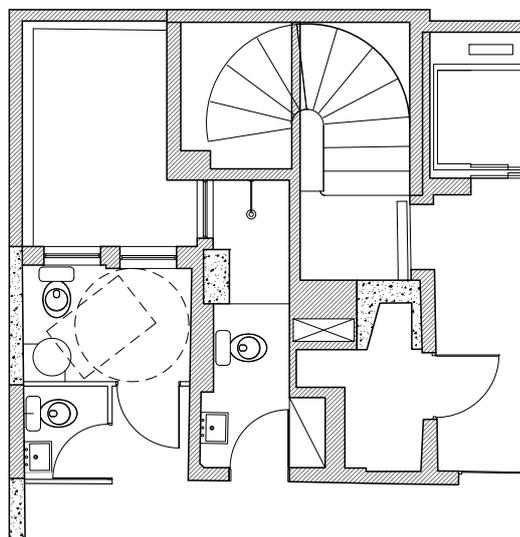
Na laje de cobertura do subsolo foi detectada uma área com umidade e exposição da ferragem. No pavimento térreo, neste mesmo local estão implantados os sanitários de funcionários e da livreria, fonte do vazamento.

Figura 43 - Planta - Novos sanitários no térreo - 1:100

Estes banheiros serão reformados para sanar a questão da umidade e atender as normas de acessibilidade universal (será implantado sanitário acessível conforme NBR 9050).

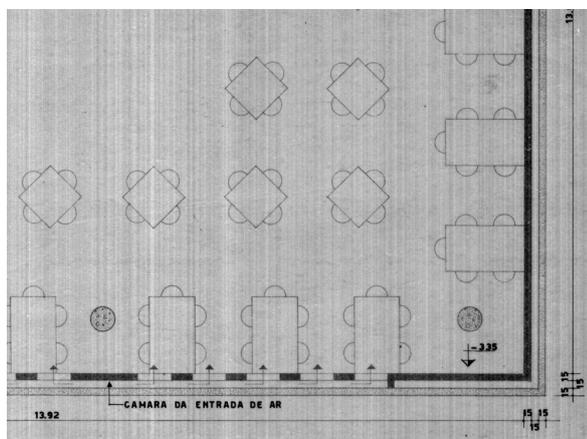
O projeto executivo original previa a ventilação do subsolo através de câmaras externas de ar, formadas por uma parede de alvenaria afastada da parede de contenção do subsolo. A parede dupla encontrada não possui a área de ventilação projetada. Portanto a alvenaria será removida para que se verifique qualquer possibilidade de infiltração de água na cortina de concreto. Quando o auditório for novamente implantado se possa considerar essa e outras formas de ventilação

Figura 44 - Projeto executivo original - recorte da Planta do Subsolo com câmaras de entrada de ar para ventilação Acervo IAB-SP

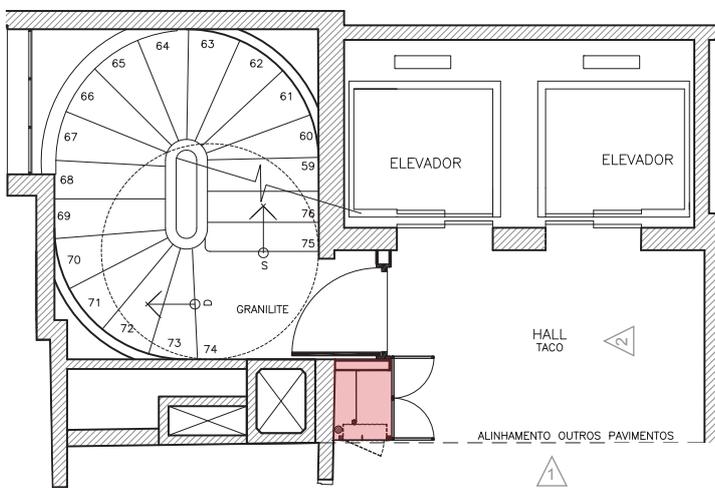
- A prumada de instalações elétricas do edifício está implantada nas alvenarias da escada, bem como os quadros de distribuição. Será necessária uma nova instalação elétrica para todo o edifício. A solução adotada é de implantação de um novo elemento metálico em todos os pavimentos do edifício na área comum, junto à circulação vertical. Aí serão instaladas as novas prumadas de elétrica, comunicação, ar condicionado, hidrantes e a porta corta fogo.
- O sanitário dos funcionários abre diretamente para dentro da escada, fato que não está dentro das normas e será resolvido com a reforma dos sanitários conforme item 2 deste memorial.

Figura 48 - Planta - Instalação das novas prumadas - 1:100

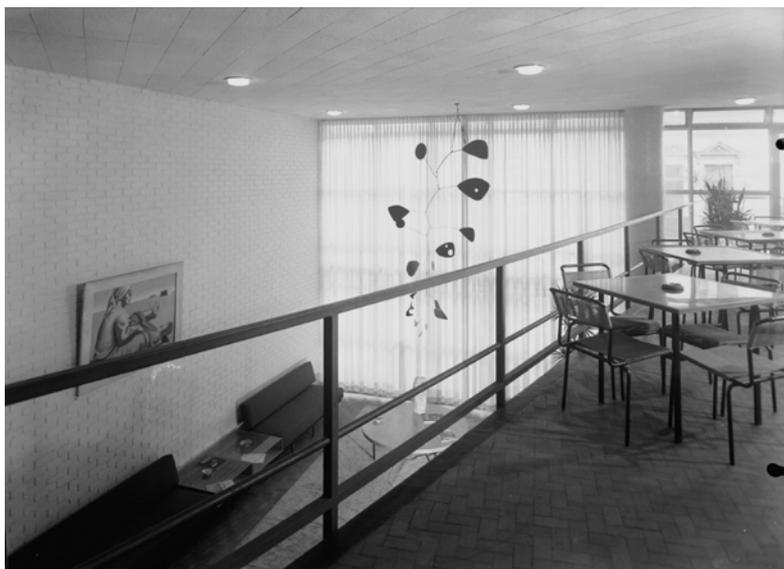
A alvenaria de tijolo aparente no pavimento do restaurante e mezanino tem sua face externa com tijolo aparente, sem nenhum acabamento. Sua face interna foi pintada de cor branca e não há registro do momento desta pintura, constatando-se por meio de fotos que esta ocorreu na década de 50.

Figura 51 - Alvenaria de tijolos pintada de cor branca - década de 1950  
Acervo IAB-SP

Para a face interna foram feitas diversas tentativas de remoção da pintura branca - por abrasão, por processo químico e térmico – que não apresentaram bom resultado. Corre-se o risco de danificar ainda mais os tijolos. Considerando que a parede já está pintada há décadas, propõe-se apenas a limpeza da parede, remoção de buchas, parafusos, adesivos e repintura com tinta acrílica branca.

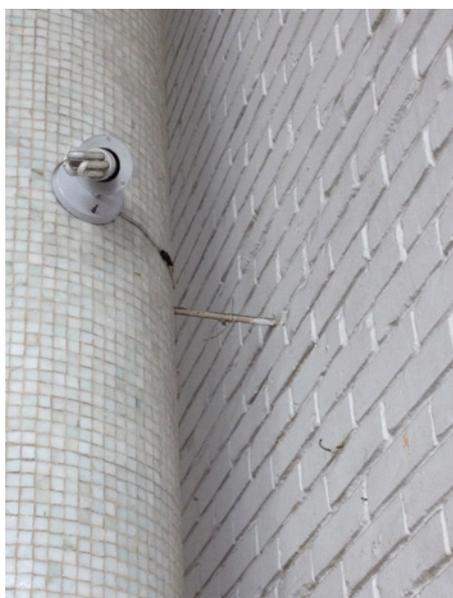
Figura 53 - Tirante - área interna

O estudo dos projetos revelou que a sustentação da parede se dá por uma armação metálica amarrada aos pilares por meio de tirantes, que serão tratados com tinta à base de poliuretano alifático modificado com acrílico. (Produto Fosthane 202 – Fabricante Weber Saint Gobain).

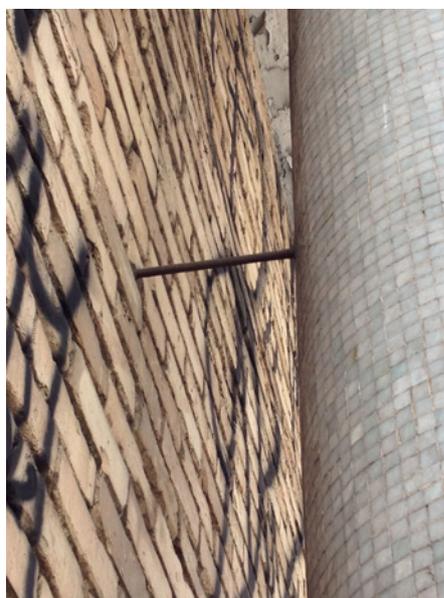
Figura 54 - Tirante - área externa
