projeto de restauro edificio iab/sp

companhia de restauro & pires giovanetti guardia  
junho 2009

O presente documento destina-se a explicar o processo de concepção do Projeto de Restauro do Edifício Sede IAB-SP, localizado à Rua Bento Freitas, 306, Vila Buarque.

Processo: 31622/94    Tomb.: Res. SC 41 de 17/1/02    D.O.: 23/1/02

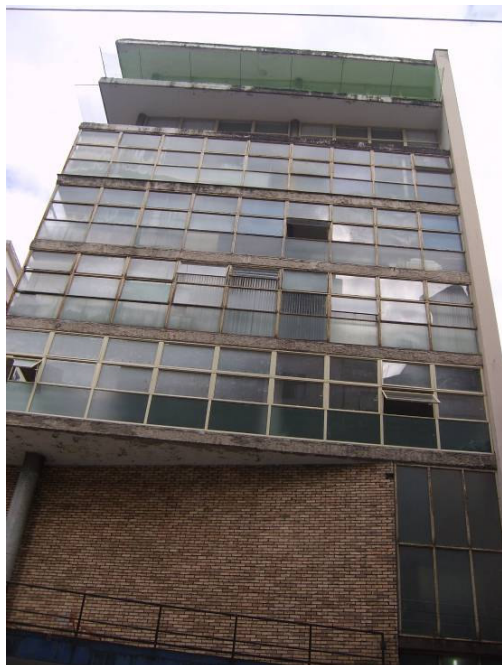
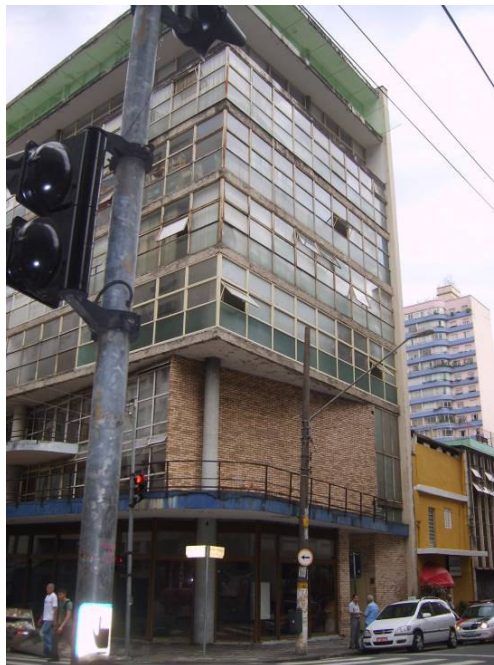
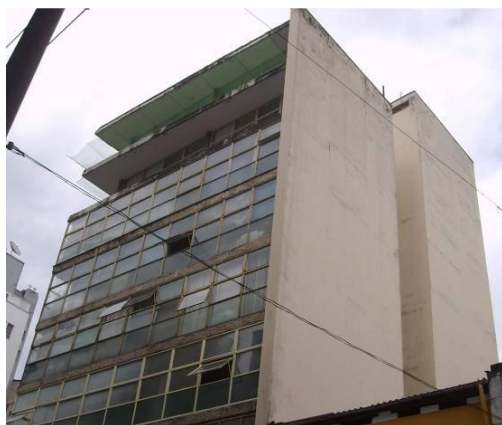
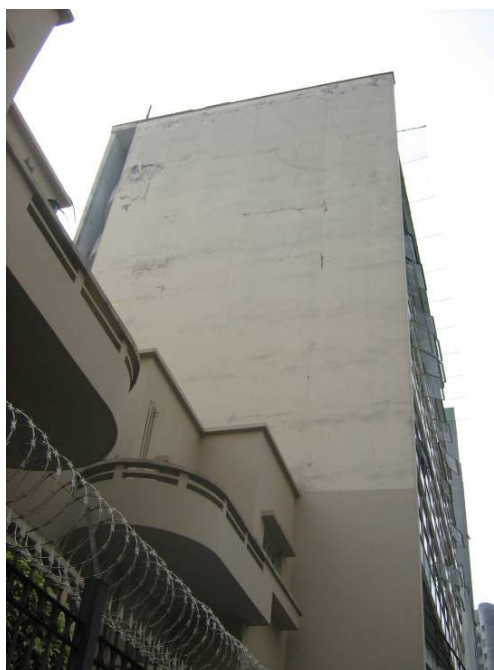
#### 6.1.1. FACHADAS PRINCIPAIS

Todos os elementos compositivos das fachadas (revestimentos, alvenarias e caixilhos) estão envolvidos por uma grossa camada de poluentes atmosféricos, caracterizando sujidade generalizada, excrementos de pássaros, trincas, fissuras, furos e desprendimento dos materiais de revestimentos.

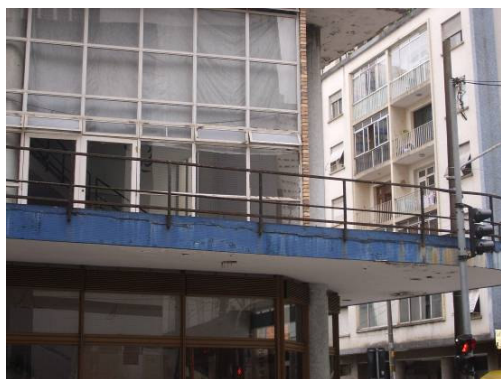
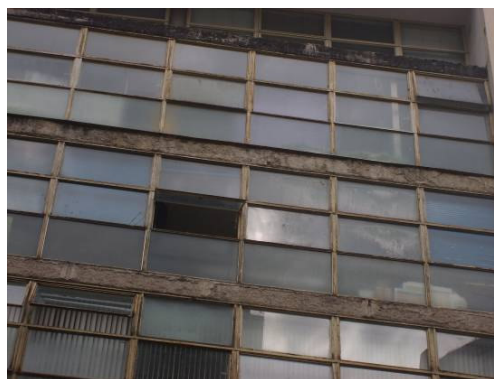
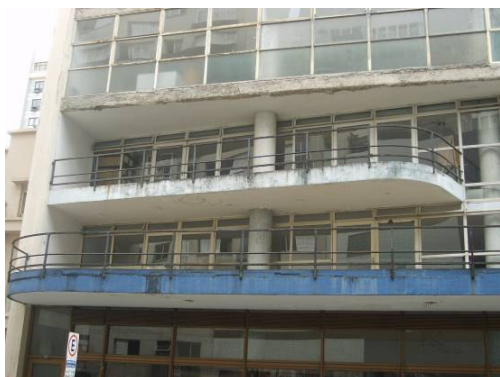
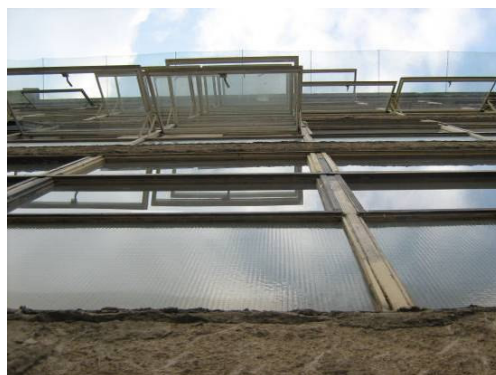
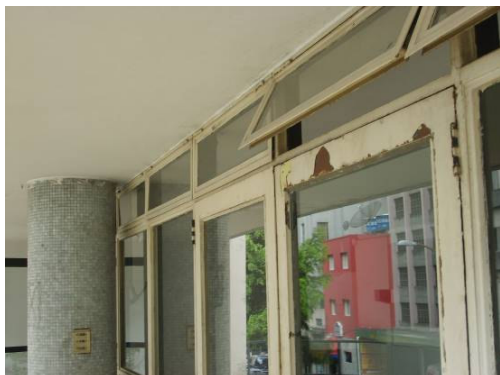
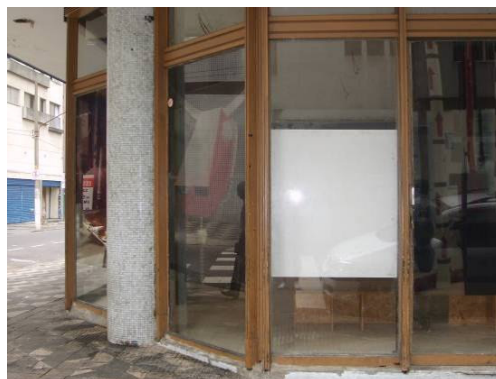
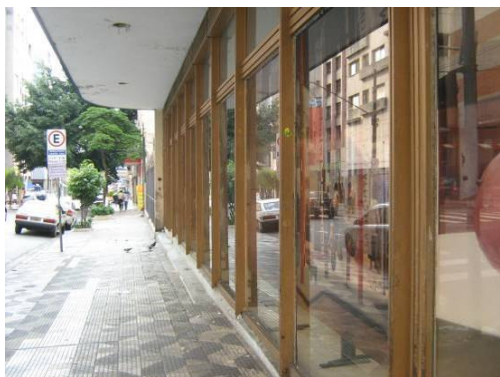
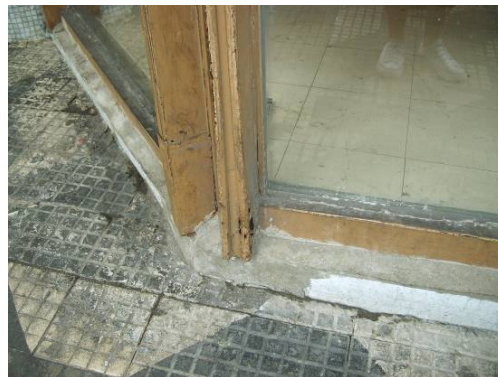
## 6.1.3. CAIXILHARIA

Os caixilhos se encontram muito deteriorados, com as travessas horizontais comprometidas pela oxidação e a parte inferior dos montantes e o quadro das folhas das janelas completamente corroídas. Ocorre infiltração para a laje também pela falta de estanqueidade desses caixilhos. Grande quantidade de vidros está quebrada.

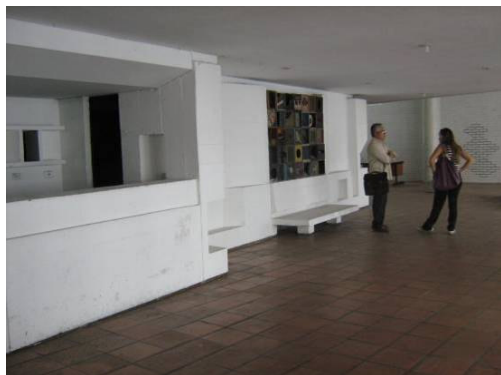
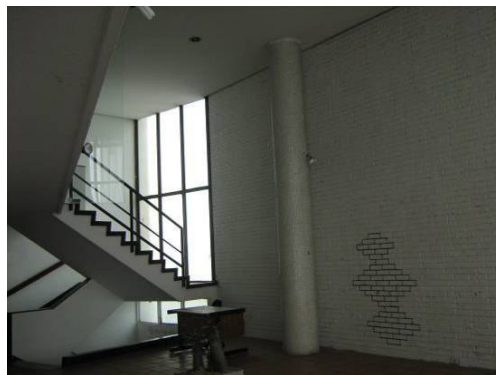
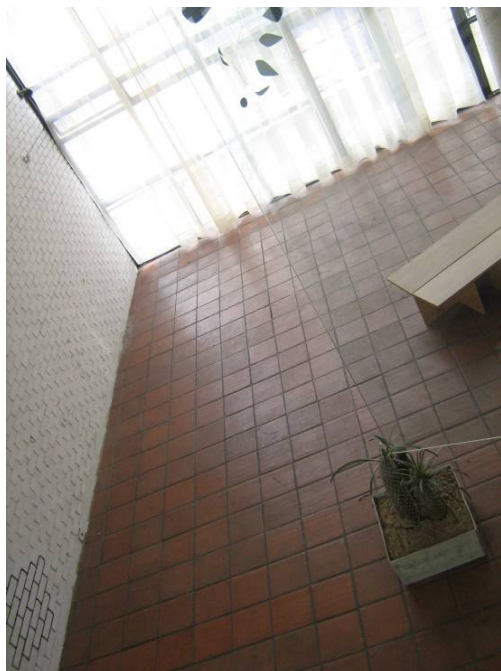
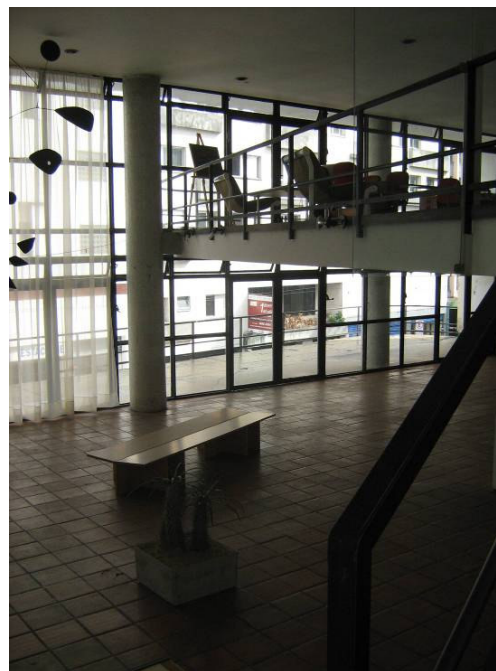
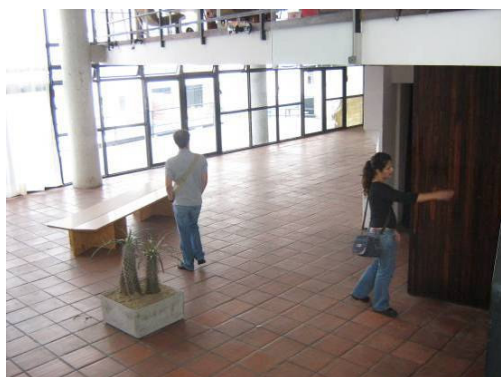
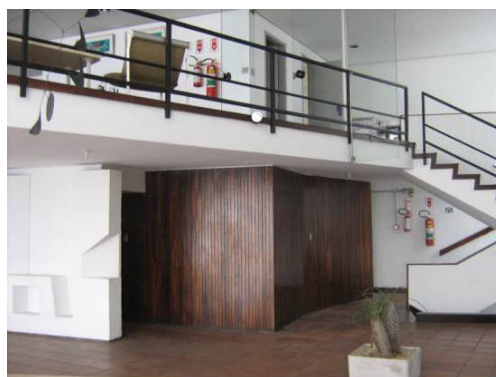
## 6.3 RESTAURANTE E MEZANINO

**5.4.2.** Mezanino: Umidade nas paredes; Piso em mármore Espírito Santo quebrado e com sujidade generalizada; Forro em gesso com trincas e fissuras.

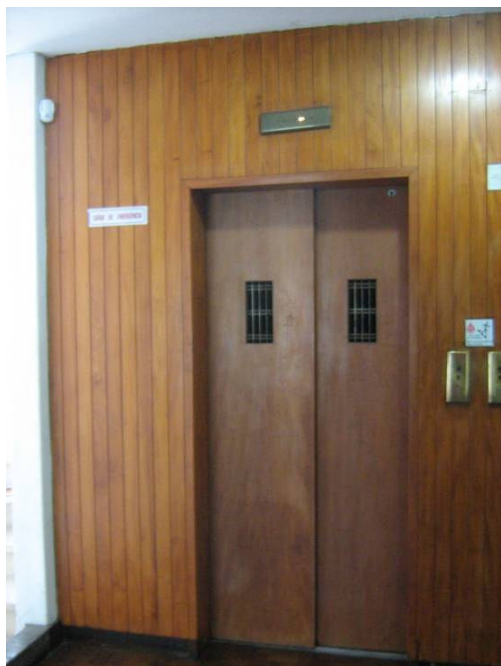
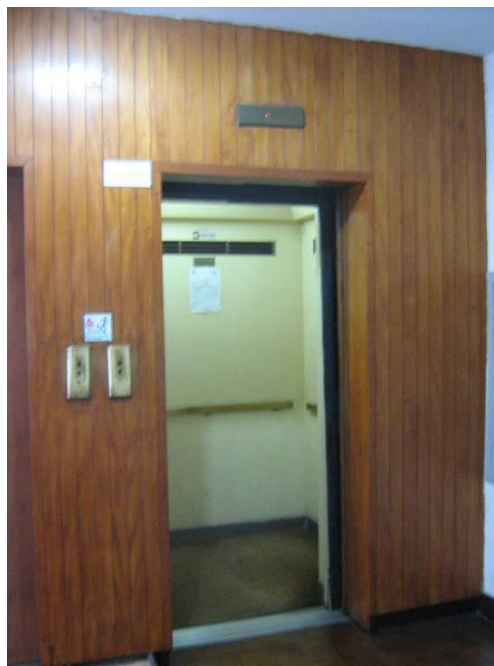
## 6.4. HALL TIPO

**5.5.1.** Foi eleito o hall do 4º pavimento como sendo o hall tipo a ser restaurado. Assim, temos: Trincas e fissuras na camada pictórica, instalações elétricas expostas erroneamente, portas em madeira dos elevadores e lambris de madeira com inscrições. O piso em madeira e o forro em argamassa com sobrepintura estão em bom estado de conservação.

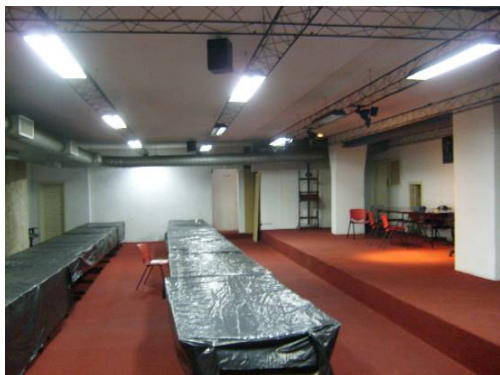
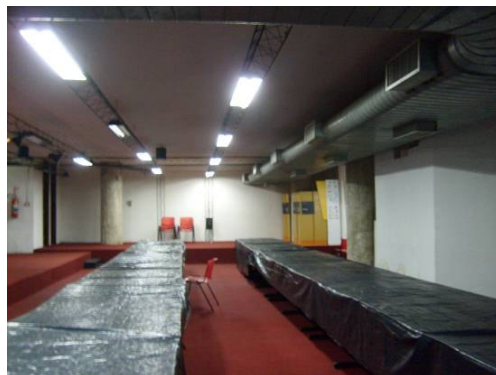
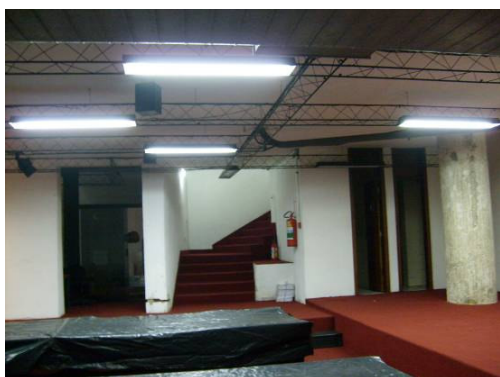
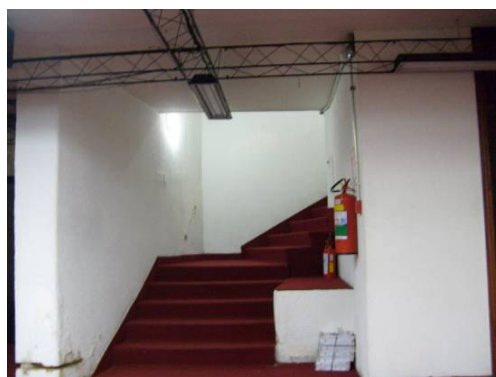
## 6.6. AUDITÓRIO

**5.7.1.** O auditório, no subsolo, sofre um processo de infiltração por sub-pressão que afeta amplamente a laje do piso e a interface desta com os demais elementos construtivos tais como paredes e pés de pilares. O ataque ao concreto é generalizado nesta região.

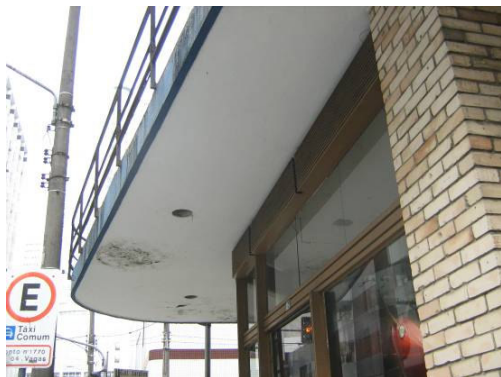
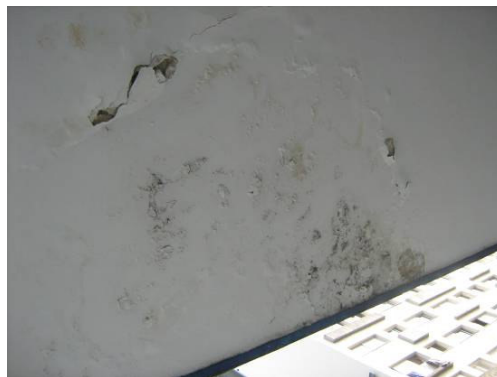
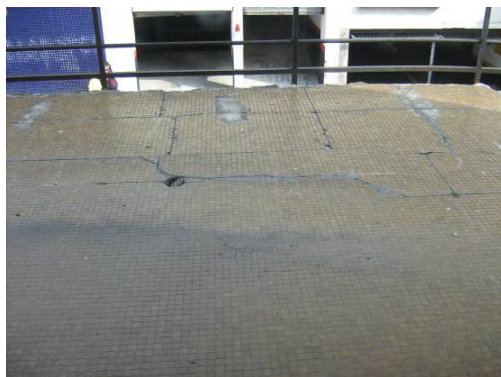
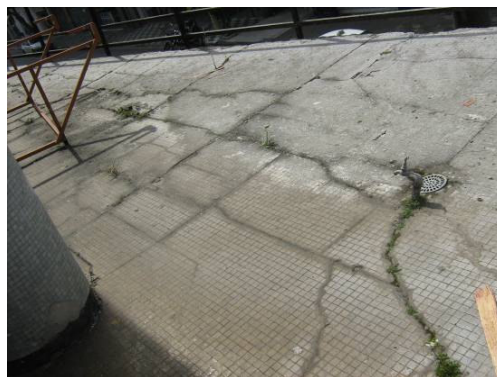
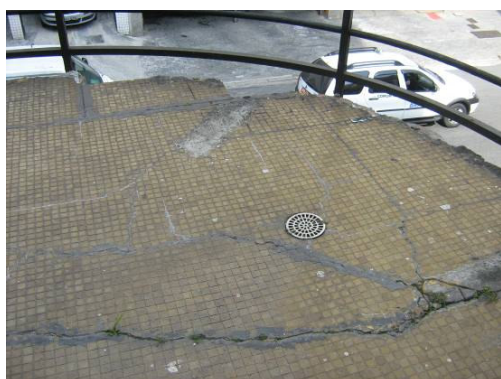
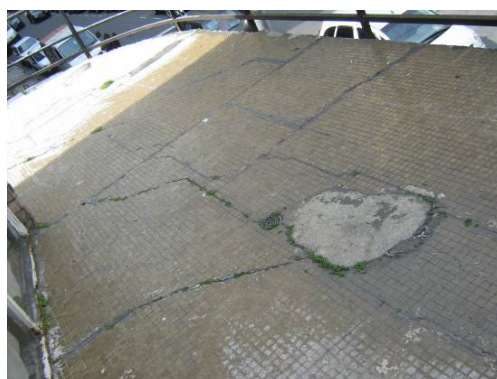
## 6.7 MARQUISES

**5.8.1.** Os pilares de seção circular, nas marquises do 7° e 8° andares, apresentam patologias provenientes de danos nas armaduras principalmente nas bases e nos topos.

**5.9.1.** Os gradis que constituem os guarda-corpos das marquises apresentam avançado grau de deterioração por corrosão.

**5.10.1.** As marquises apresentam impermeabilização totalmente comprometida além de uma série de lesões que evidenciam que a estrutura está afetada, (fissuras e expulsão das pastilhas de porcelana na superfície horizontal causadas pela oxidação da armadura).
